**Controlerapport Handhaving Wet natuurbescherming Soorten RI**

| <b>Provincie Noord-Holland</b> | <b>Zaaknummer: OD.290052</b> |
| <b>Vergunning/ontheffing</b><br>Nummer kernmerk vergunning/ontheffing<br>Onderwerp vergunning/ontheffing<br>Verzenddatum vergunning/ontheffing<br>Gegevens vergunning/ontheffing houder | <ul style="list-style-type: none"> <li>- RUD.213991</li> <li>- Wnb Ontheffing Ruimtelijke ingrepen</li> <li>- 01-11-2017</li> <li>- GEM Bloemendalerpolder C.V.</li> </ul> |
| <b>Locatie</b><br>Plaats van controle/activiteit<br>Status gebied<br>Natura 2000-gebied | <ul style="list-style-type: none"> <li>- Bloemendalerpolder Weesp</li> <li>- n.v.t.</li> <li>- n.v.t.</li> </ul> |

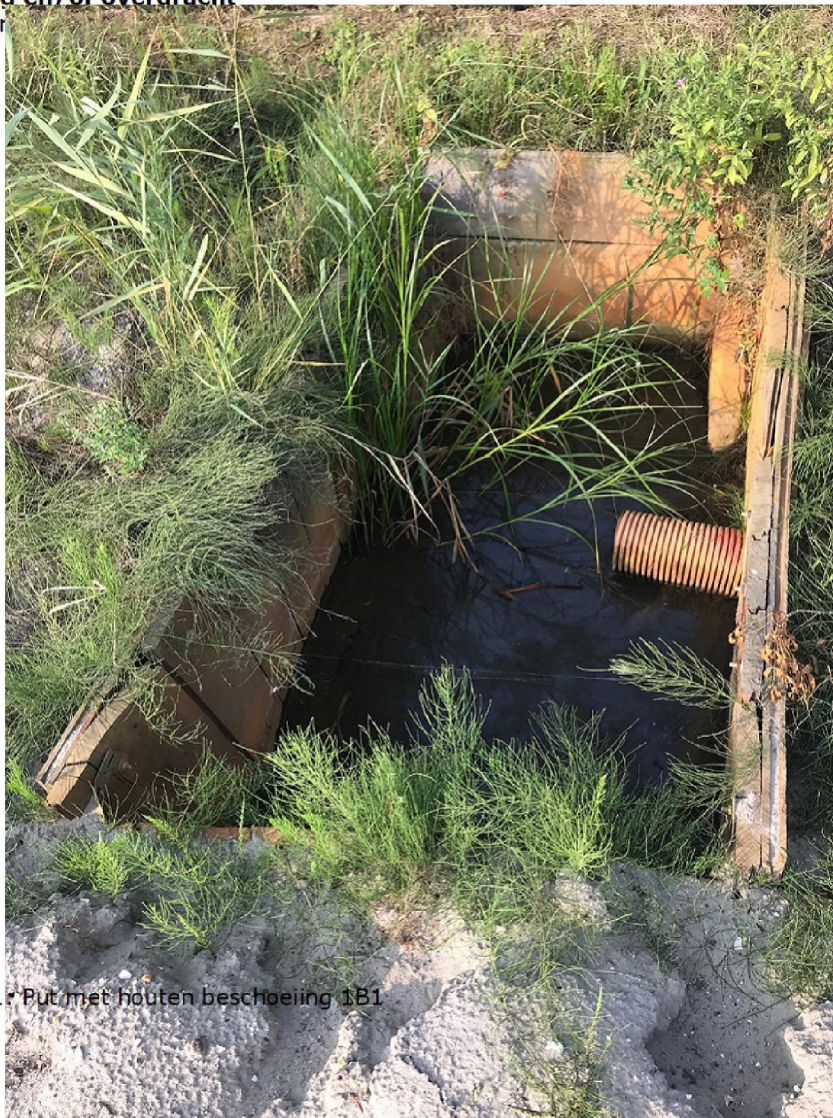
De faunaschermen waren intact en de vegetatie aan weerszijden van de schermen gemaaid. In deelgebied 1B2 bevindt zich een grote put met een houten beschoeiing. De put is niet afgeschermd (zie afbeelding 1). Naar ons idee kunnen hier beschermde soorten in vallen.

Afbeelding 1: Put met houten beschoeiing 1B1

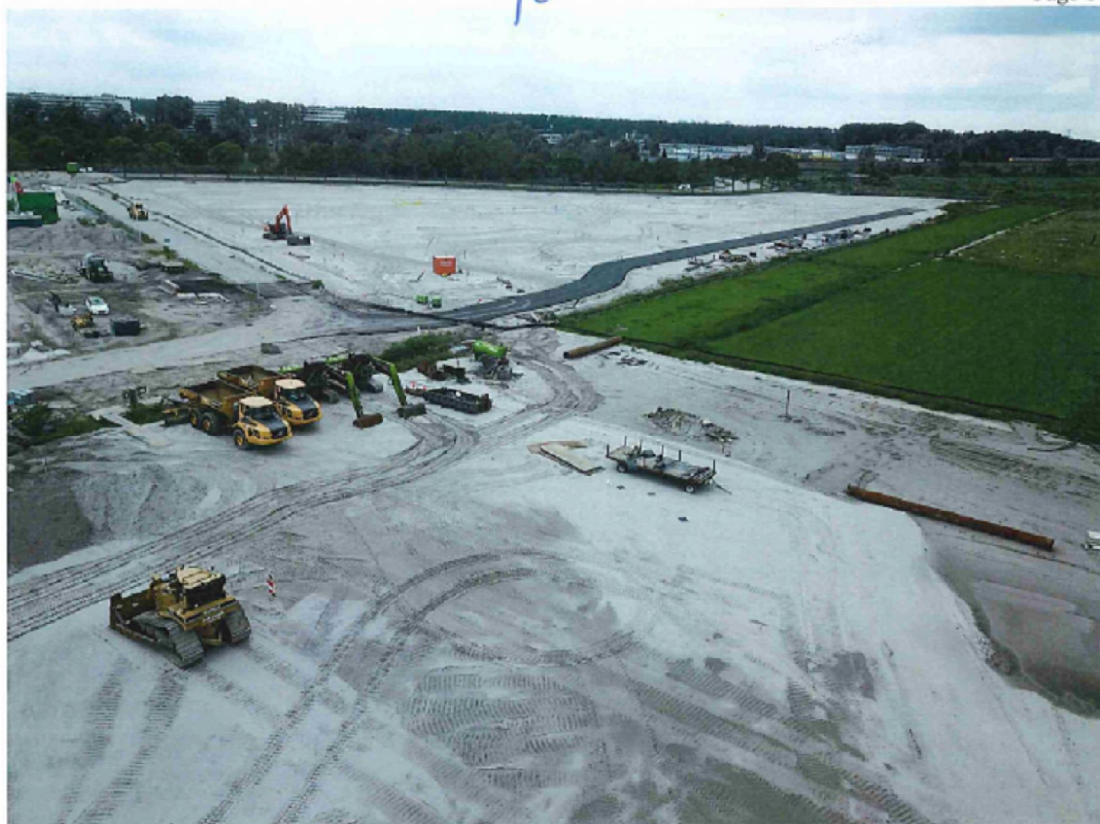
Hier zagen wij dat er kennelijk werkzaamheden waren uitgevoerd, namelijk het aanleggen van een gedeelte asfaltweg (afbeelding 2, luchtafbeelding). Wij zagen dat deze asfaltweg was aangelegd binnen de 125 meter waarin geen werkzaamheden zouden mogen plaatsvinden vanwege een broedende havik. Bij nader onderzoek bleek ons dat bureau Els & Linde op 22 juli 2019 middels een memo heeft aangegeven dat het broedpaar het nest heeft verlaten en dat werkzaamheden voortgezet konden worden. Met de OD NHN is hierover niet gecommuniceerd.

Afbeelding 2: luchtafbeelding weg

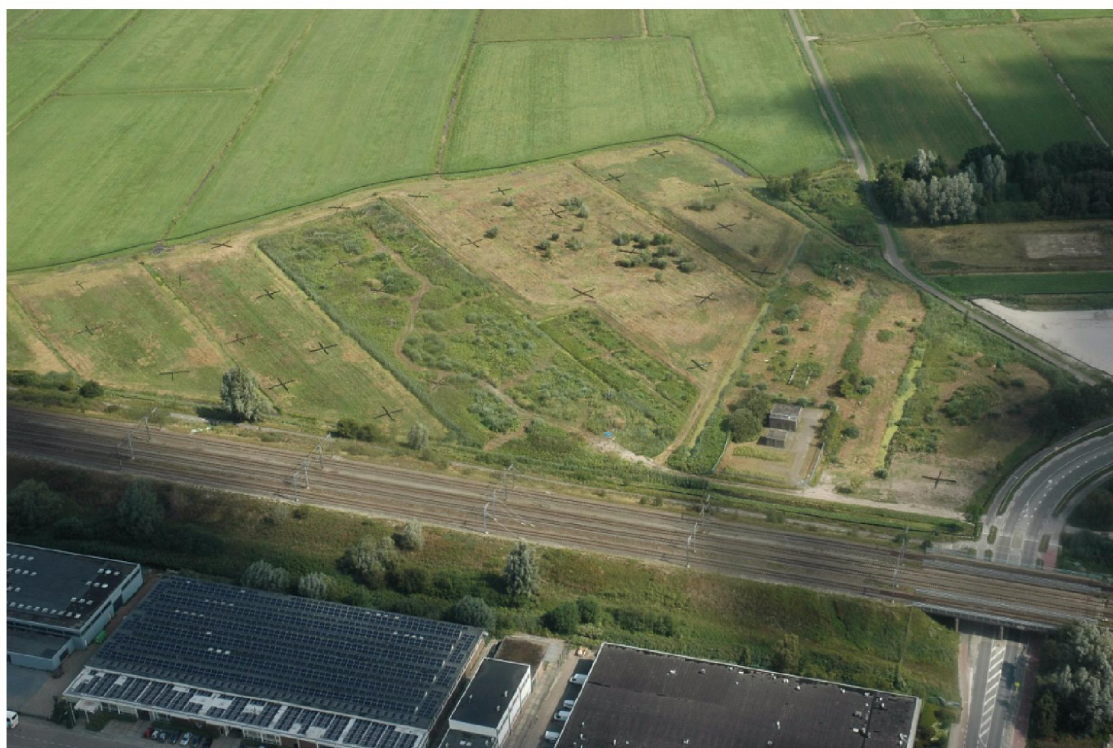
Wij zagen dat er emmers waren ingegraven en wij zagen ook dat in deze (vang)emmers dekking in de vorm van een pluk gras was aangebracht conform het ecologisch werkprotocol. Ook zagen wij dat er voedsel in de vorm van wortels in de emmers aanwezig was conform het ecologisch werkprotocol.

Afbeelding 3: afgeschermd Vangebied H

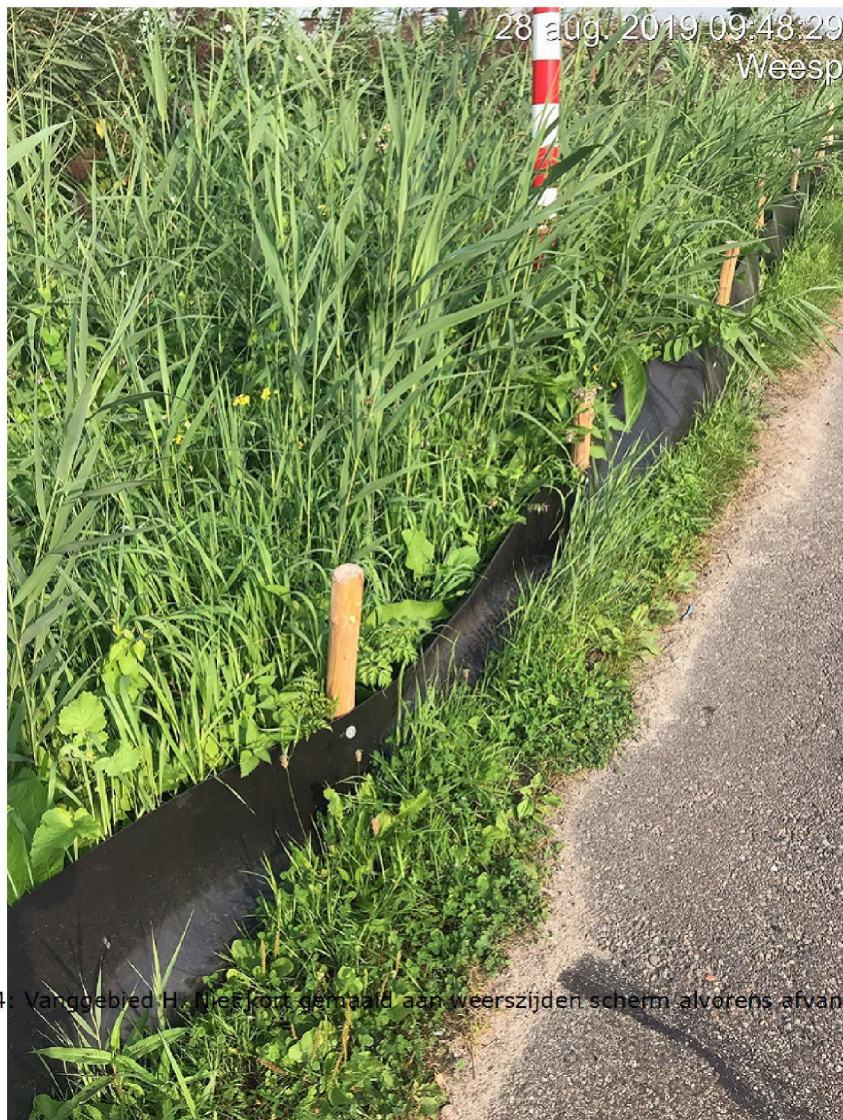
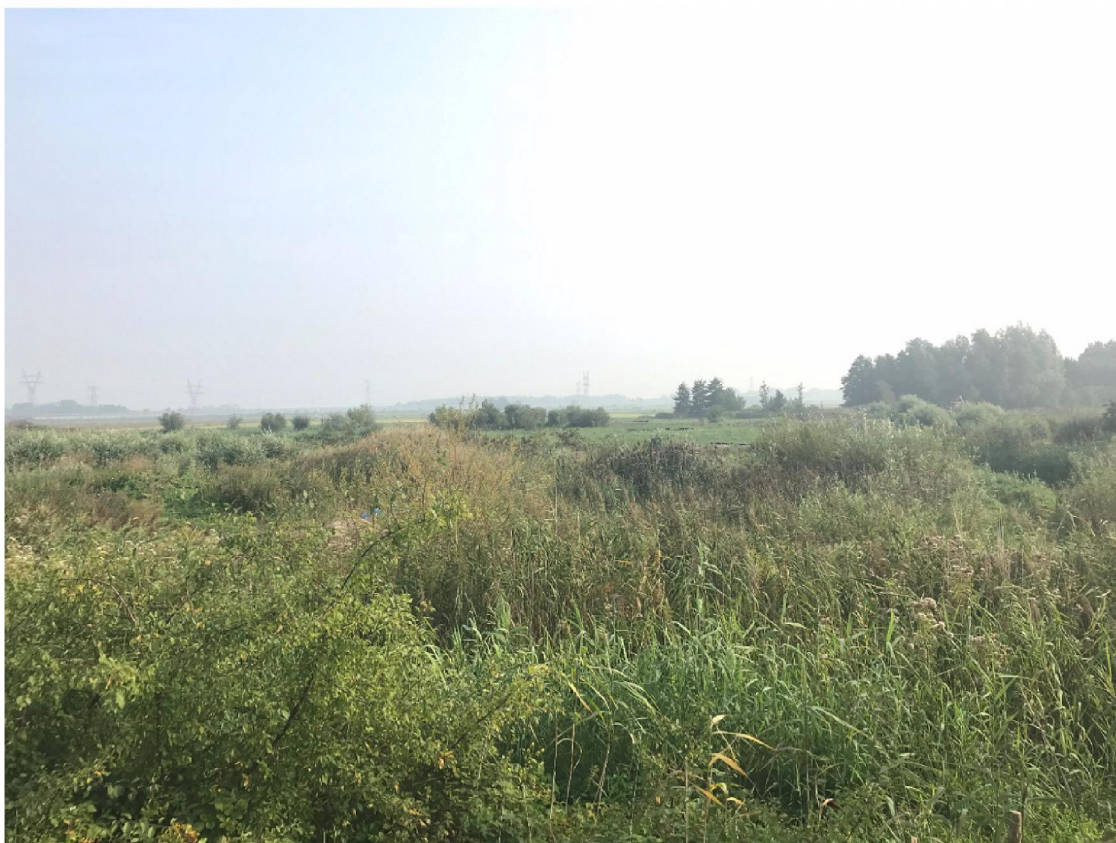
Wij zagen dat er onvoldoende emmers waren ingegraven. Wij zagen namelijk dat er zich aan de zuidwestzijde van vanggebied H geen emmers bevonden. Ook zagen wij dat de vegetatie aan weerszijden van het buitenscherm niet gemaaid was conform het gestelde in de ontheffing (zie afbeelding 4 en 5). Wij zagen dat de maaiwerkzaamheden ten tijde van ons bezoek werden uitgevoerd, weerskanten van de schermen niet gemaaid.

Afbeelding 4: Vanggebied H. Nieuwland gemaakt aan weerszijden scherm alvorens afvangen

Afbeelding 5: Vanggebied H, gras en riet staat hoog

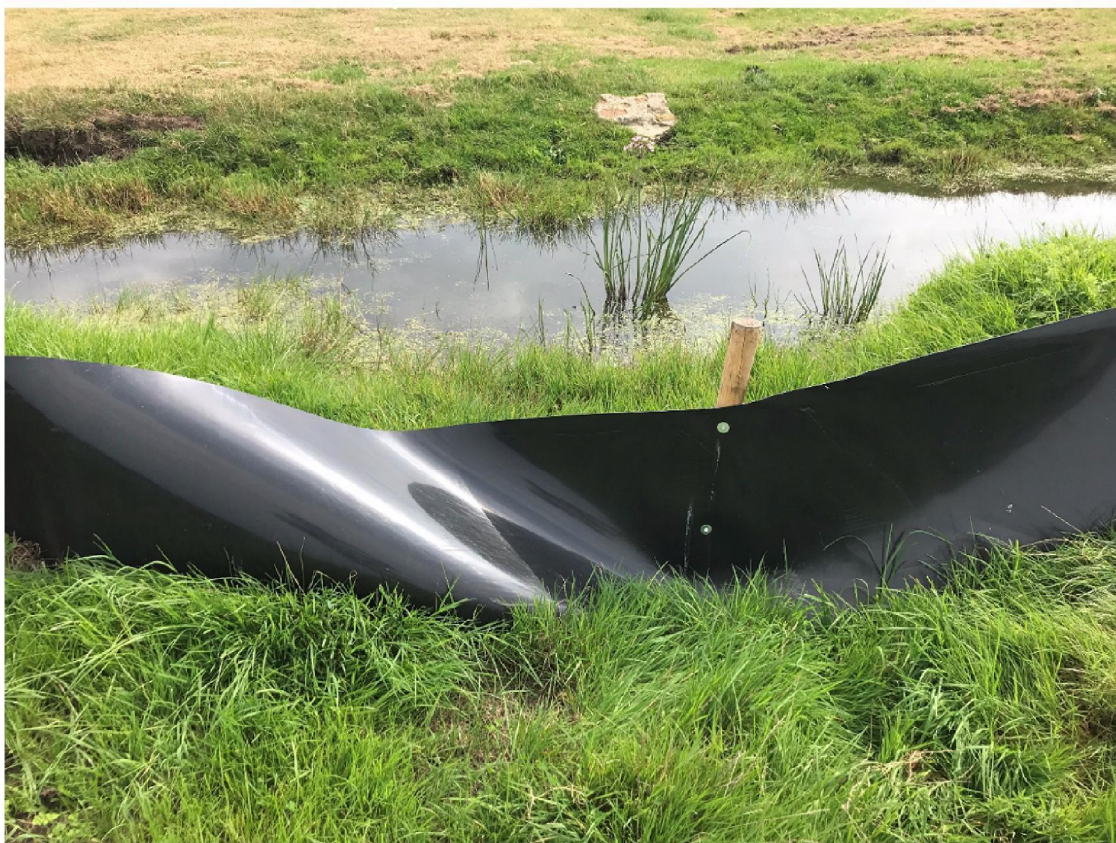
Hier zagen wij dat er een stuk scherm dat naar beneden hangt (zie afbeelding 6). Dit dient hersteld te worden. Wij zagen dat er emmers waren ingegraven en wij zagen ook dat in deze (vang)emmers dekking in de vorm van een pluk gras was aangebracht conform het ecologisch werkprotocol. Ook zagen wij dat er voedsel in de vorm van wortels in de emmers aanwezig was conform het ecologisch werkprotocol.

Afbeelding 6: hangend stuk scherm

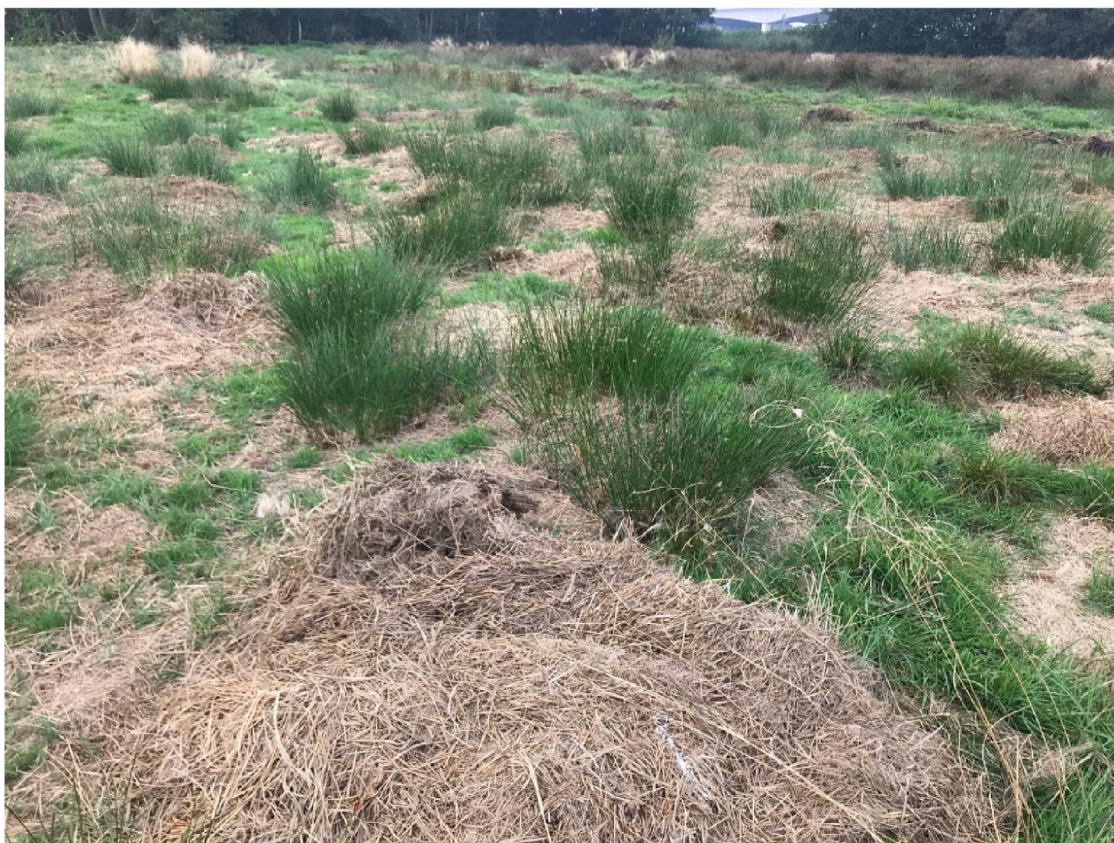
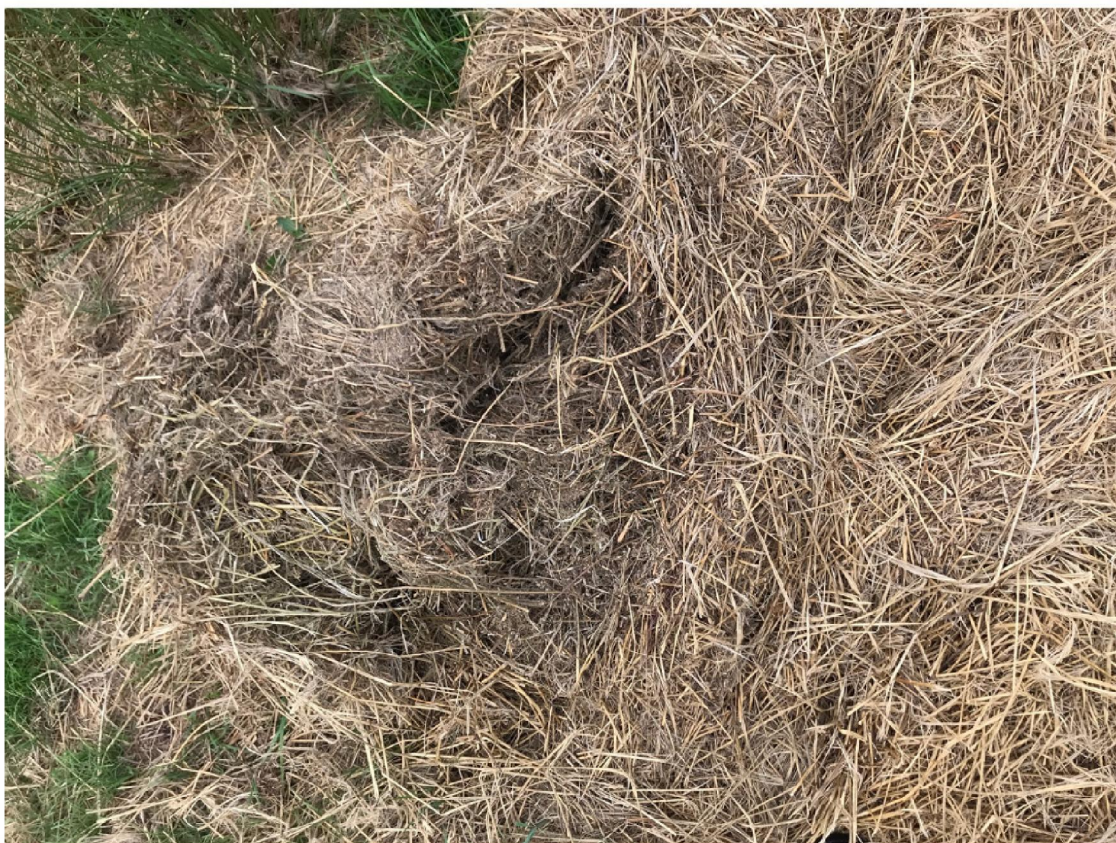
Wij zagen dat er plukken stro verspreid in een deel van het compensatiegebied gedeponeerd waren (zie afbeelding 7 en 8). Aan deze plukken stro konden wij geen mestgeur vaststellen.

Afbeelding 7: Compensatiegebied D3, gedeponeerd stro

Afbeelding 8. Compensatiegebied D3, gedeponeerd stro

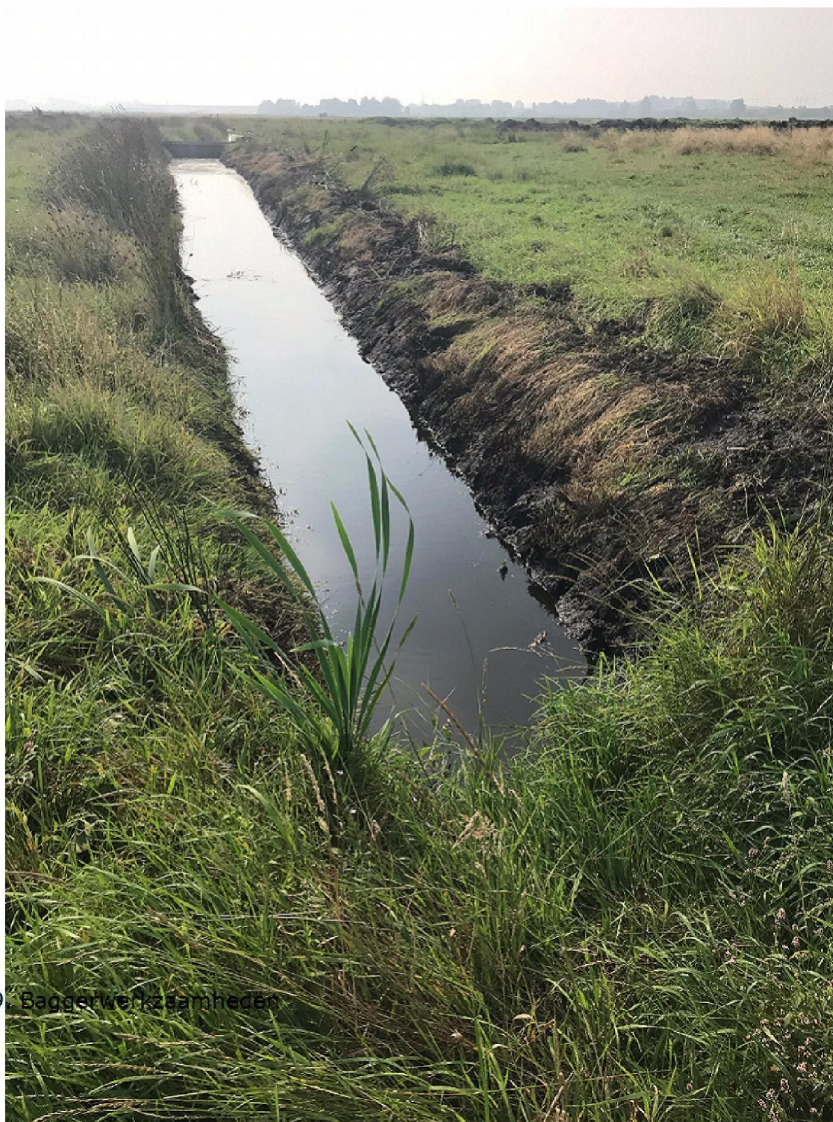
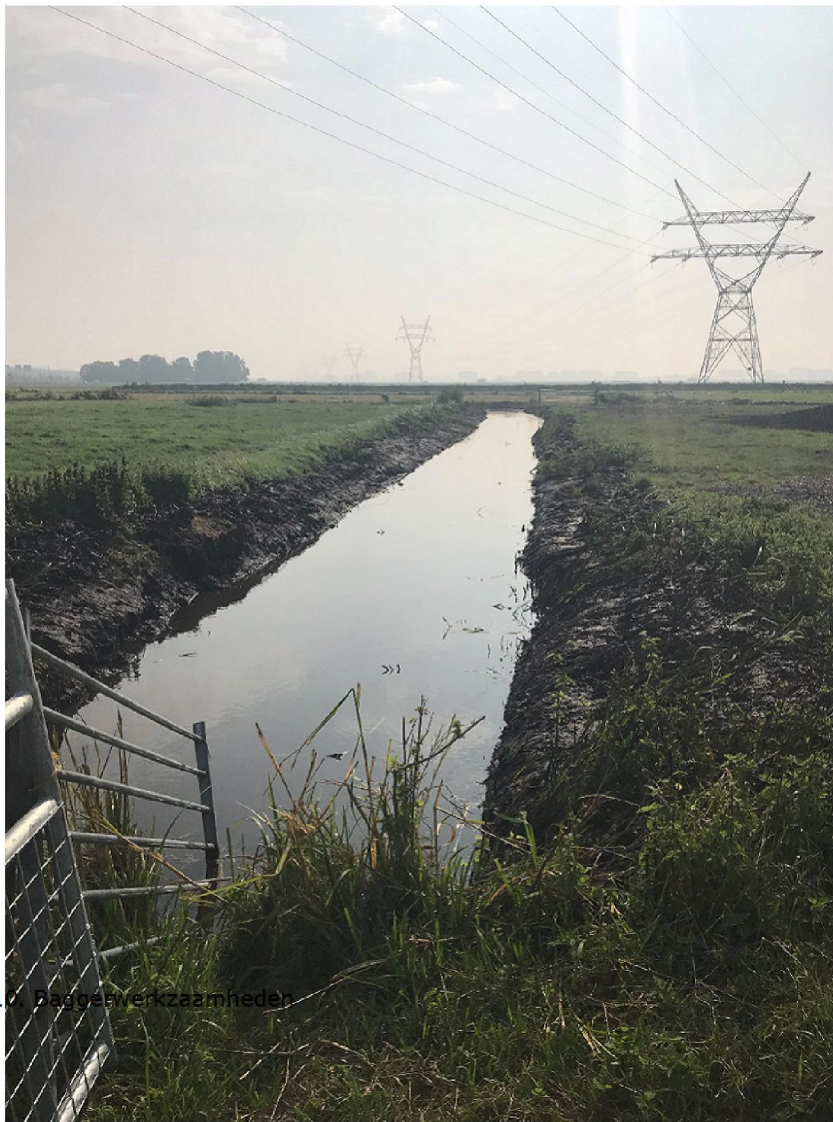
Tijdens ons bezoek zagen wij dat er op diverse plekken baggerwerkzaamheden waren uitgevoerd. Wij zagen namelijk dat er op slootkanten van verscheidene sloten bagger aanwezig was. Kennelijk was deze bagger afkomstig uit de sloten. Aan de bagger die kennelijk uit de sloot was getrokken konden wij zien dat de baggerwerkzaamheden zeer recentelijk waren uitgevoerd. Wij zagen namelijk dat ondanks het droge en warme weer de bagger nog niet was ingedroogd. Wij zagen ook dat zelfs de top laag nog 'nat' was (zie afbeelding 9 en 10).

Afbeelding 9. Baggerwerkzaamheden

Afbeelding 10. Daggewerkzaamheden

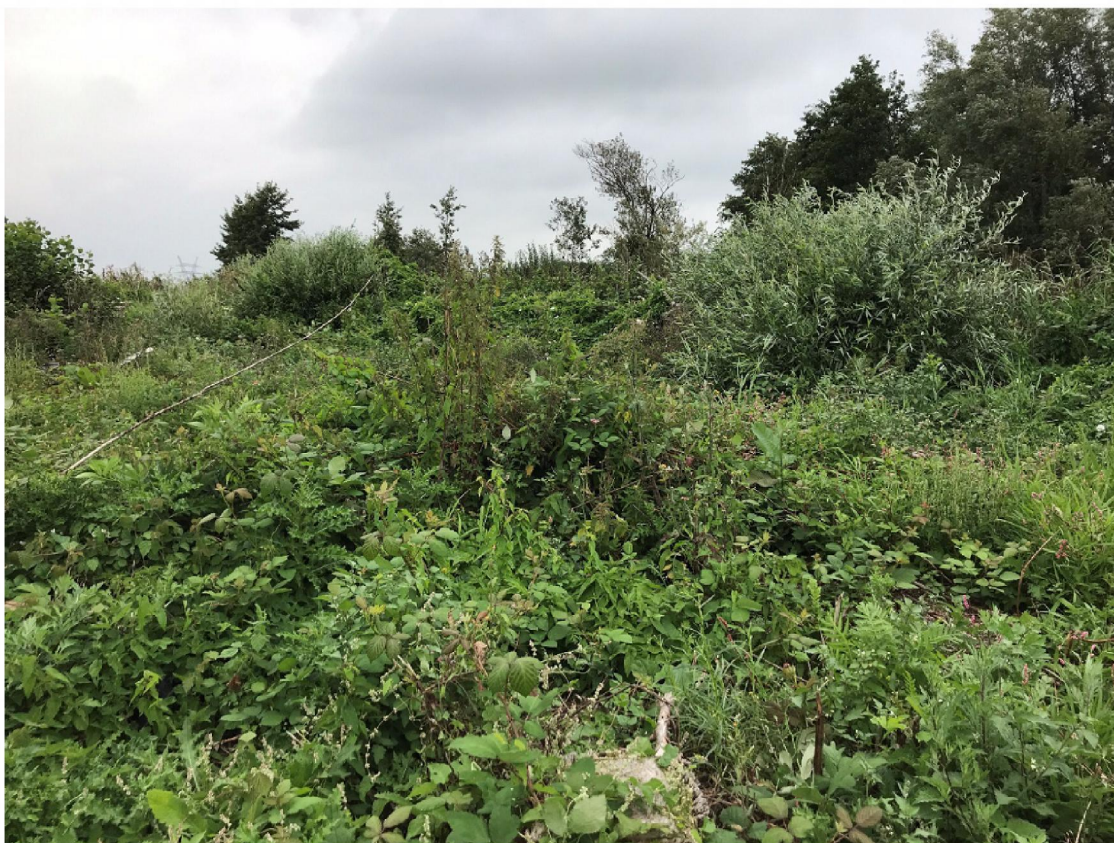
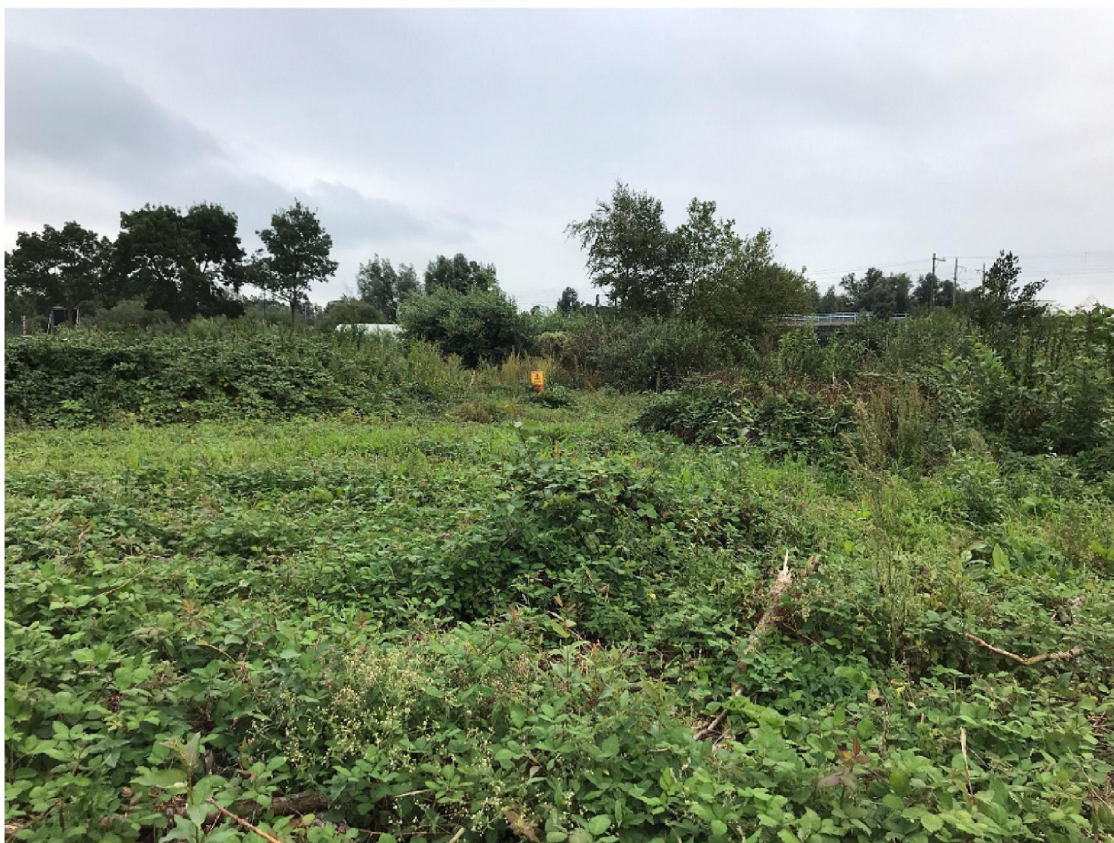
Er bevinden zich in deze vanggebieden namelijk zeer ruige gedeeltes met hoge vegetatie (zie afbeelding 11 en 12).

Afbeelding 11. Ruigte en hoge vegetatie

Afbeelding 12. Ruigte en hoge vegetatie

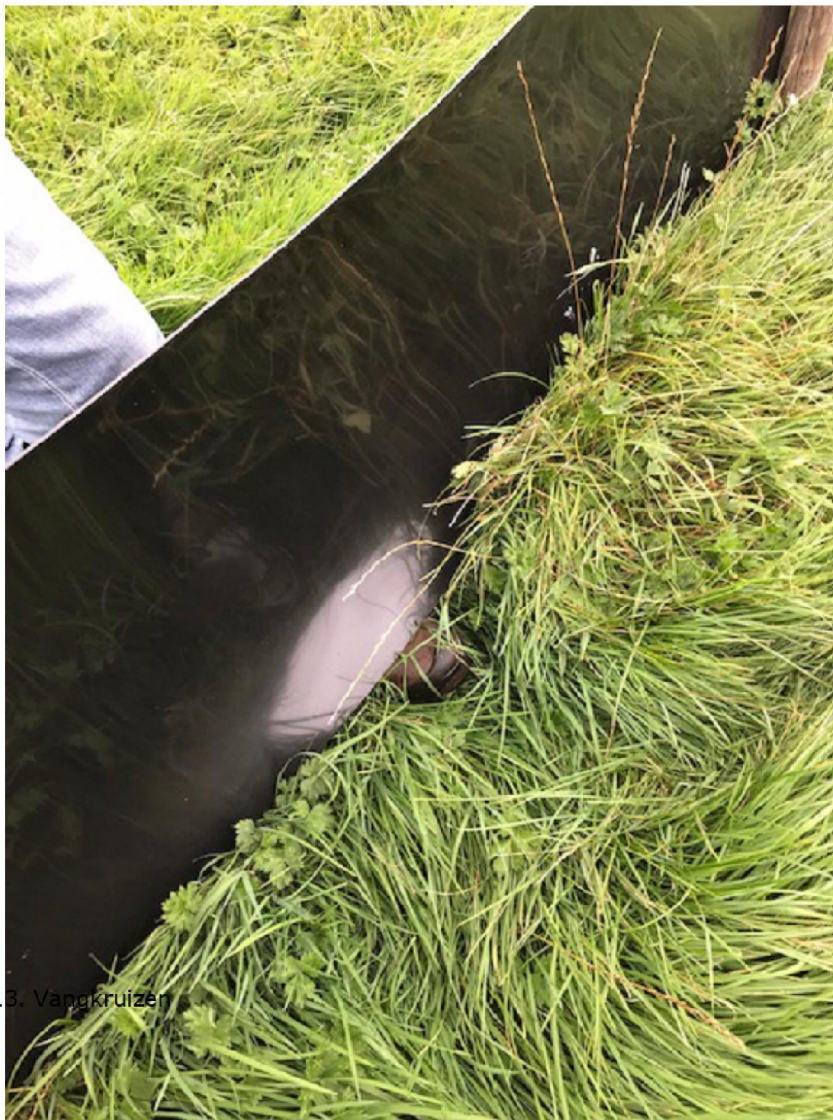
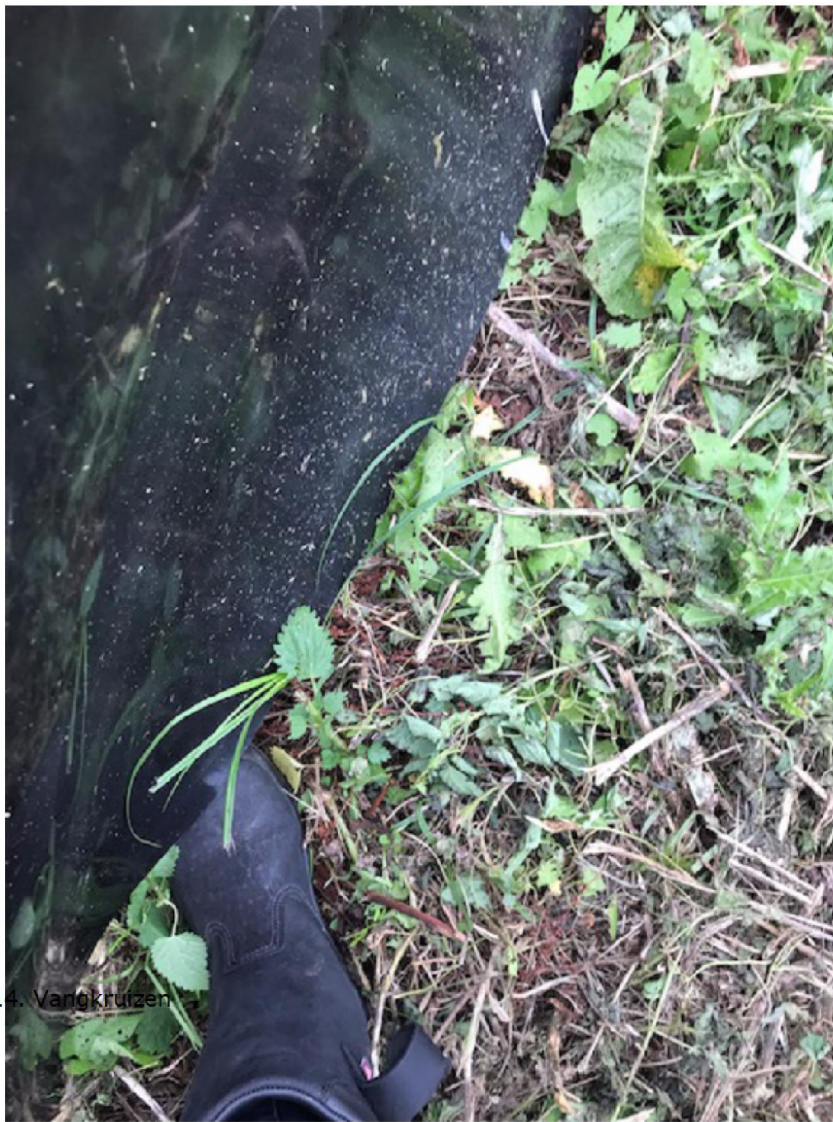
Ingevolge het gestelde in specifiek voorschrift nummer 24 van de ontheffing RUD.231991 dienen de faunaschermen conform de richtlijnen van de kennisdocument rugstreeppad van BIJ12 2018 te worden gerealiseerd.

Wij zagen namelijk dat het de schermen van deze vangkruizen geen van allen de voorgeschreven 10 centimeter waren ingegraven (zie afbeelding 13, 14 en 15).

Op diverse plekken is het mogelijk om je voet eronder door te steken (zie afbeelding 13 en 14).

Afbeelding 13. Vangkruizen

Afbeelding 14. Vangkruizen

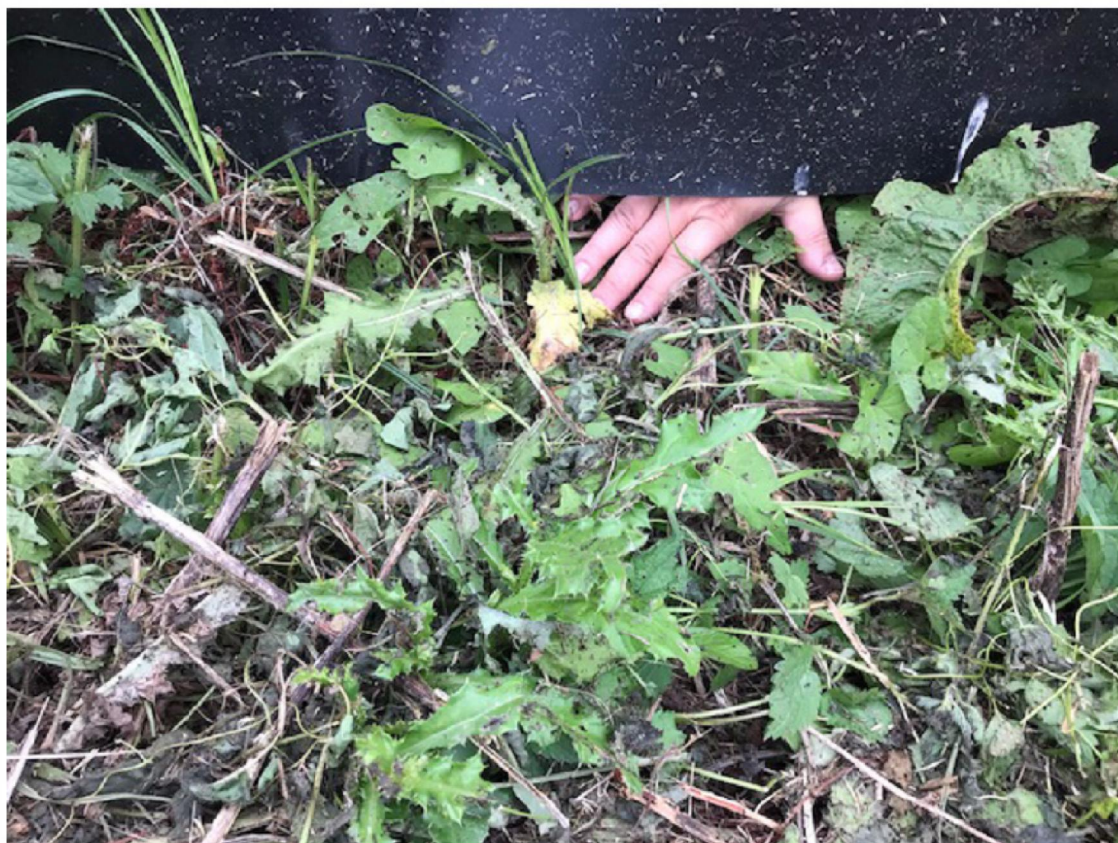
Afbeelding 15. Vangkruizen
