## Controlerapport Handhaving Wet Natuurbescherming Soorten

| <b>Provincie Noord-Holland</b> | <b>Zaaknummer: 251537</b> |
| Onderwerp | - Bloemendalerpolder |
| Controle datum | - 26-06-2018 |

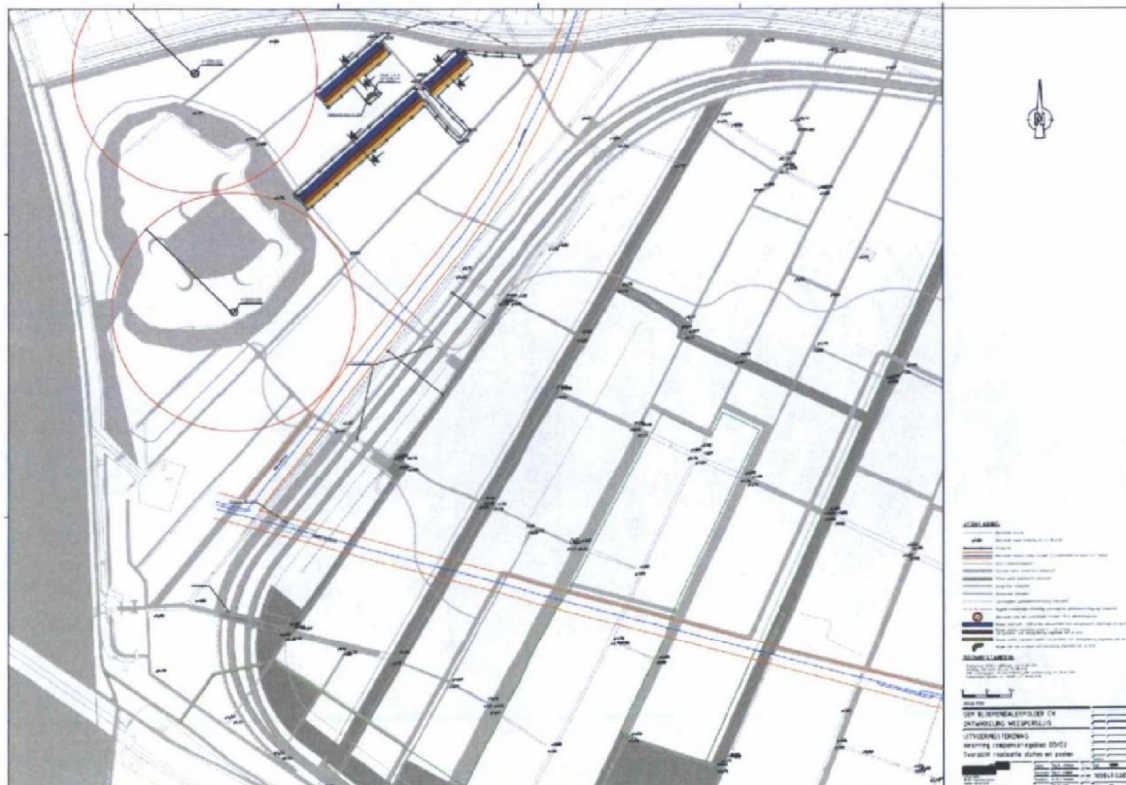
Gelet op de tekening van de uit te voeren werkzaamheden in het compensatiegebied zijn de afstanden tot aan de nesten gerespecteerd.

Zie document 103847.4001 Definitief overzicht Maatregelen Compensatiegebied D3-D2 d.d. 28-05-2018.

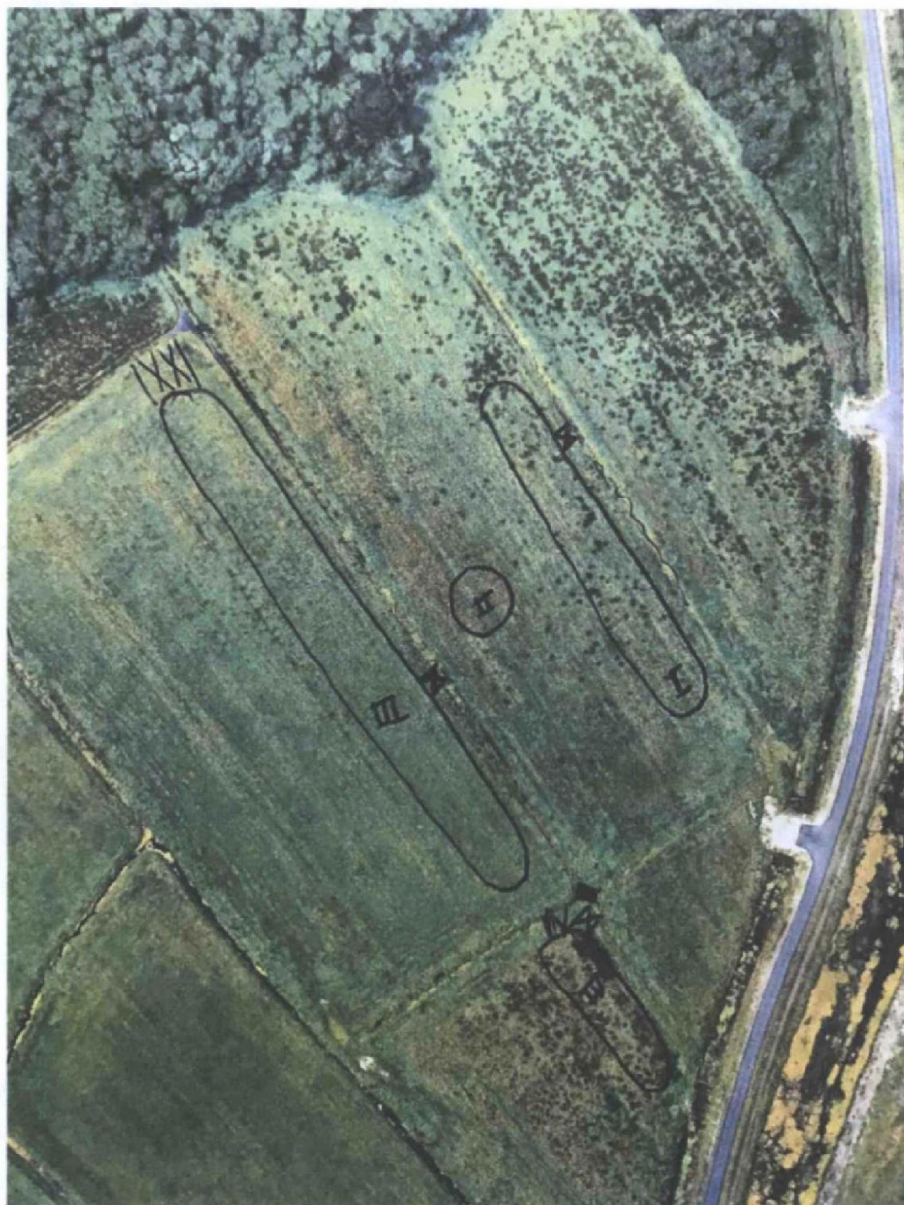
Op dinsdag 26 juni 2018 hebben wij, 5.1.2e en 5.1.2e een ronde gemaakt langs de 4 poelen die waren aangelegd, zie google maps afdruk. Poelen zijn door ons voorzien van nummer 1 t/m 4.

Met de X is aangegeven waar de "doorsteken" zijn gemaakt naar bestaande sloten.

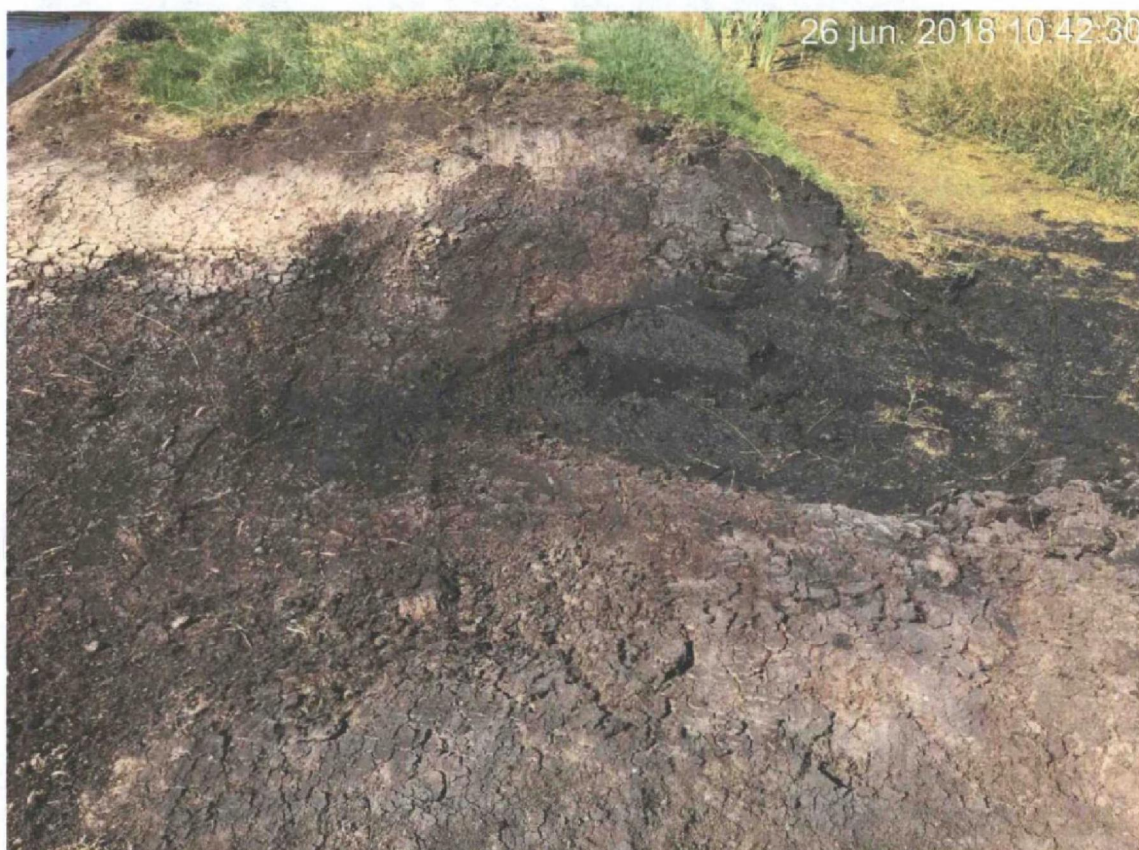
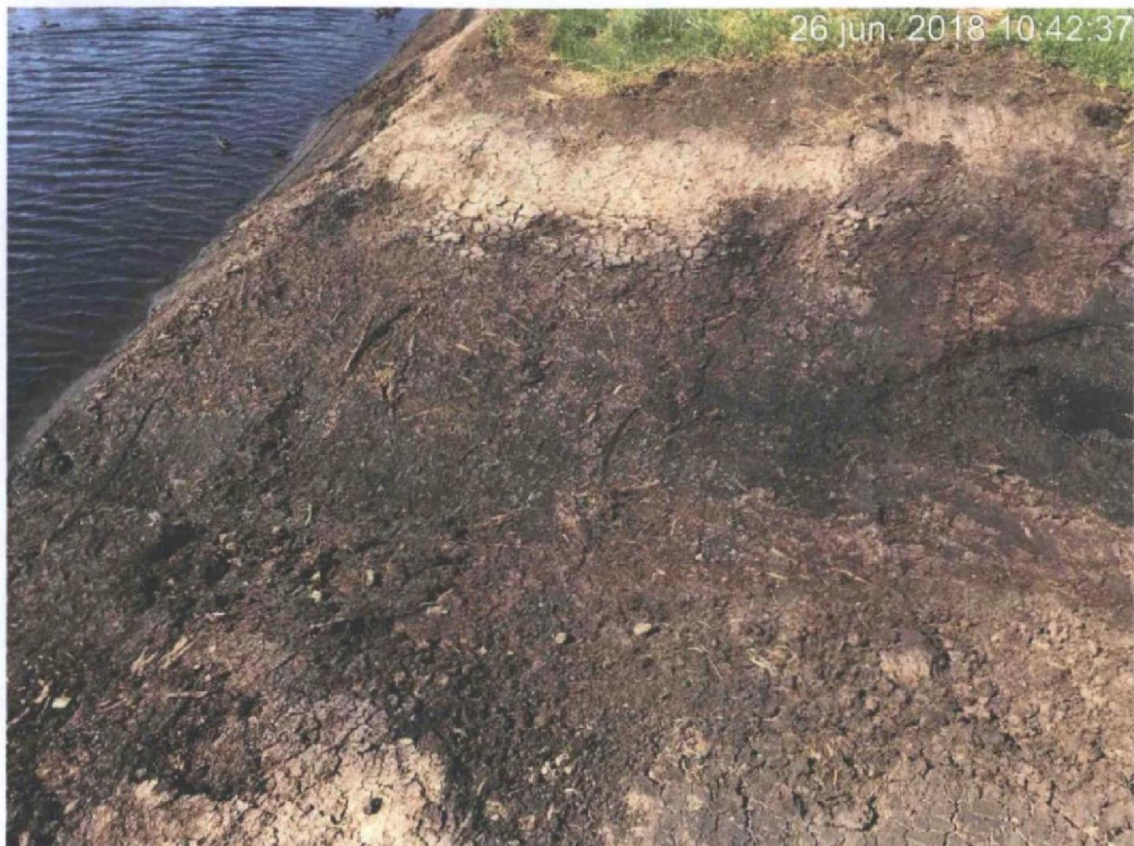
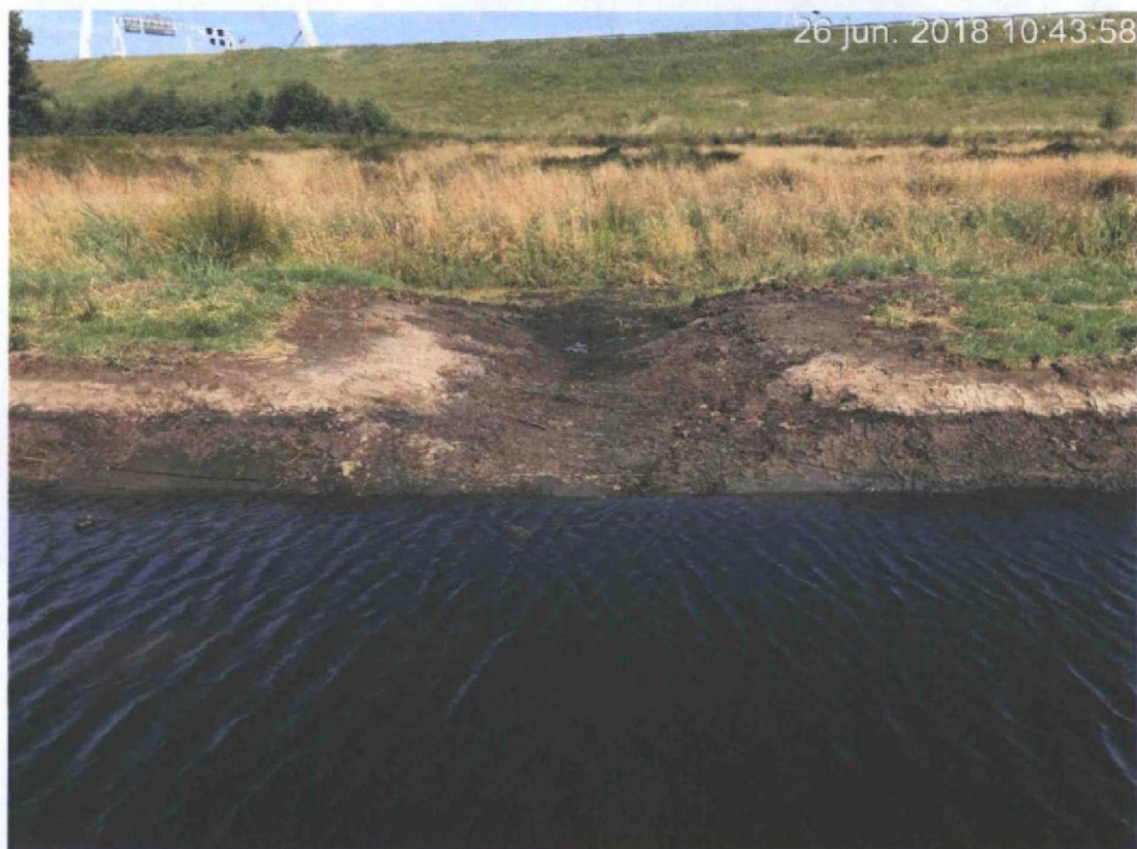
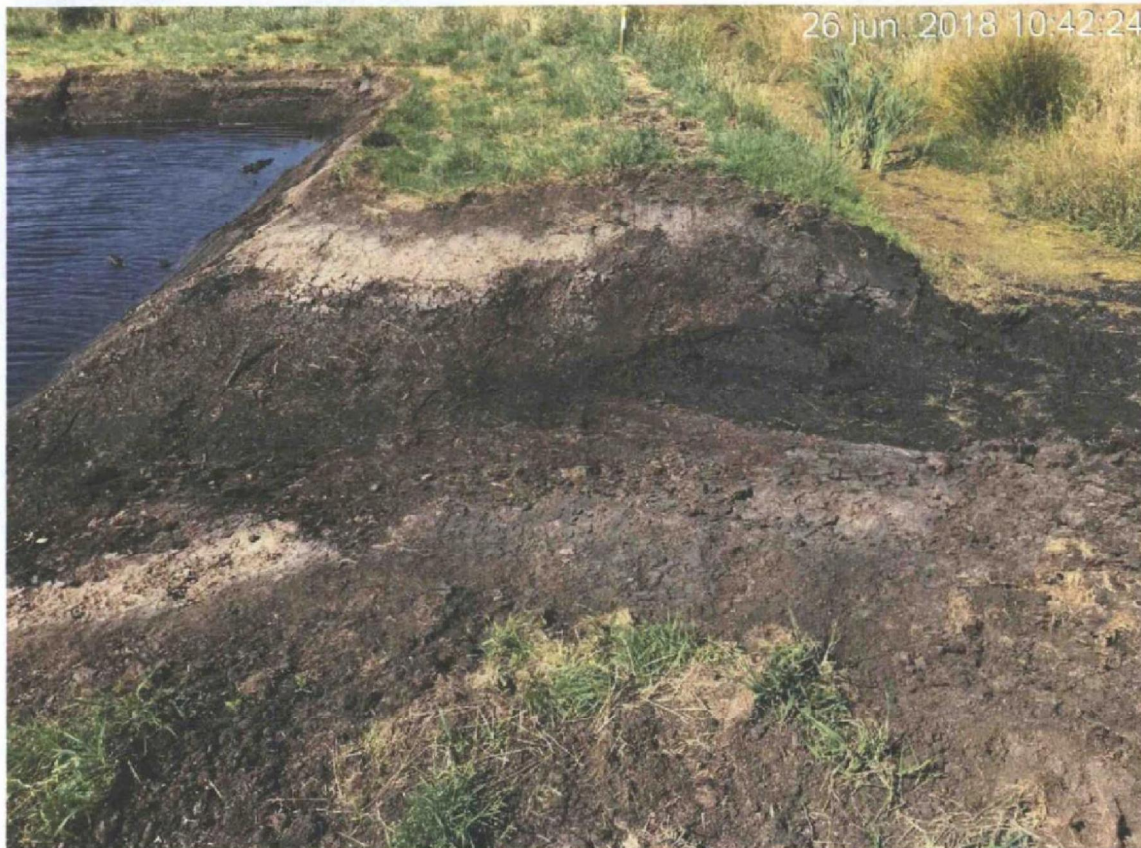
## Poel 1:

1 x doorsteek, zie foto.

- Er is geen indicatie dat het water uit de bestaand sloot over is gelopen naar de nieuw gegraven poel, duidelijk is te zien dat het "natte " maar tot de helft van de doorsteek komt en er bevinden zich geen spoelssporen van water naar de nieuw gegraven poel toe.
- Ook is te zien dat er geen kroos is meegespoeld in de nieuwe poel.
- Verder is ter plaatse te zien dat de bestaande sloot vanaf de doorsteek naar het noord oosten toe compleet dicht is geslibt.

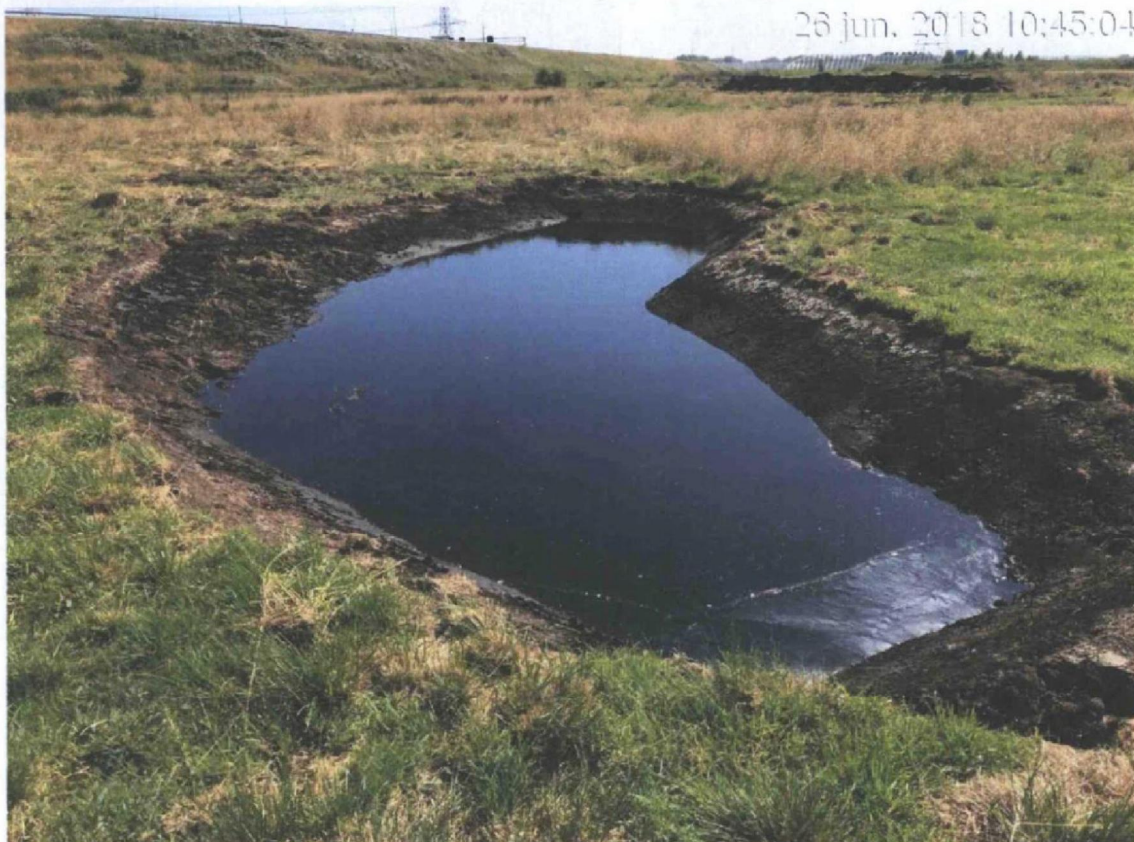
## Poel 2 :

- Geen doorsteek, dus gevuld door grondwater.
- Niveau water vergelijkbaar met poel 1

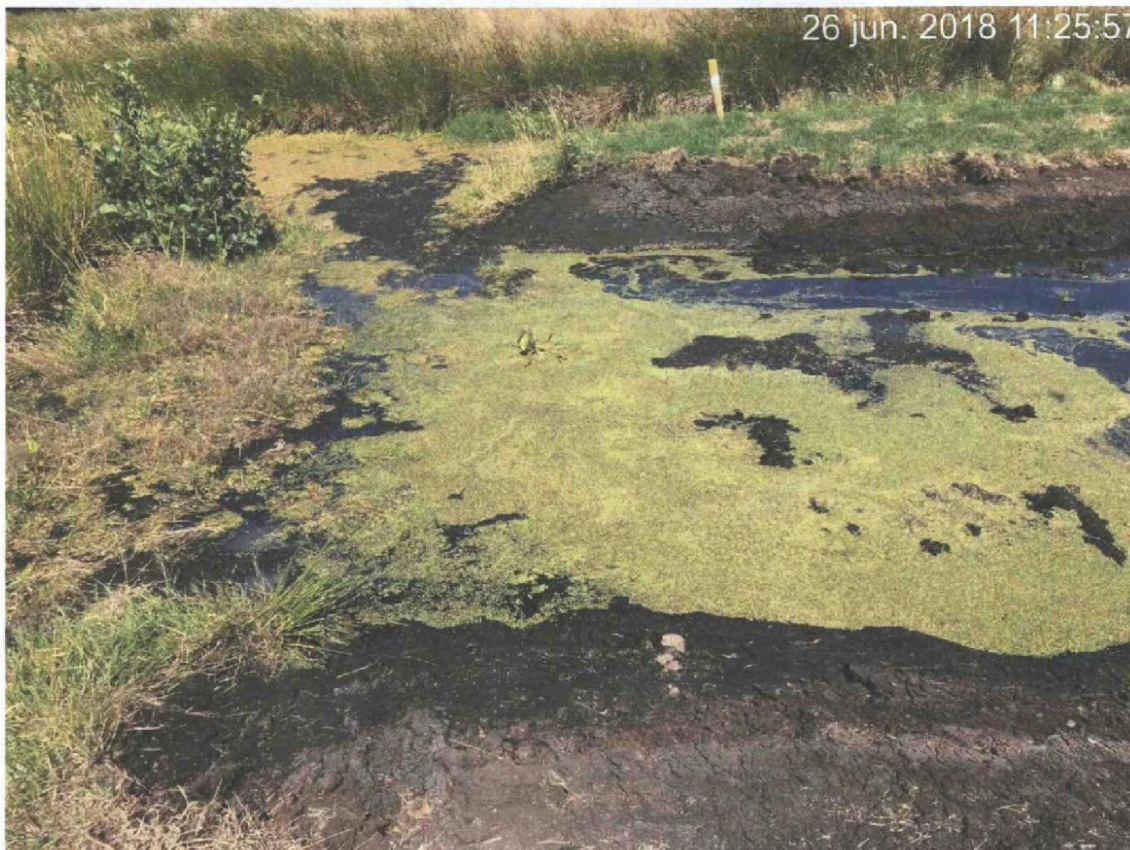
### Poel 3:

- 1 kleine doorsteek aan noordzijde
- Grote doorsteek aan kopse kant van nieuw gegraven poel aan eendenkooikant.
- Duidelijke initiële uitspoeling vanuit bestaande sloot aan kopse kant, te zien is dat het kroos de nieuw gegraven poel in is gestroomd, echter waterpeil is gelijk aan bestaande sloot en omliggende sloten in dit gebied.

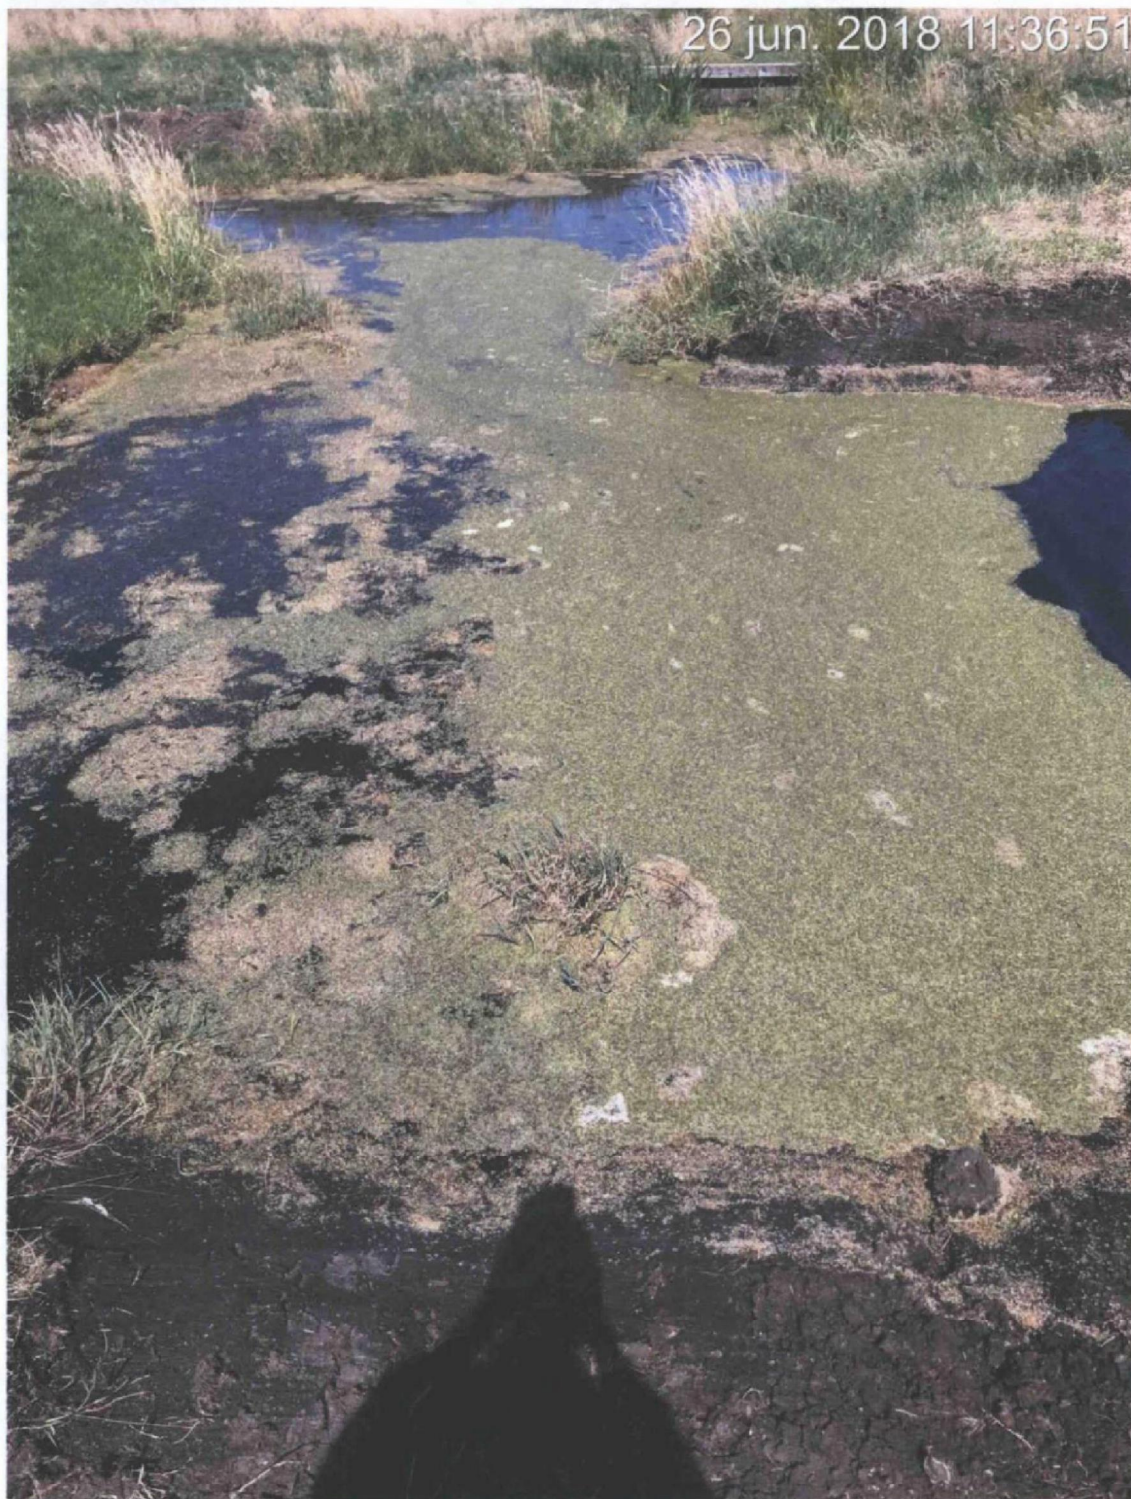
## Poel 4:

- Grote doorsteek naar bestaande sloot aan westkant
- Duidelijke initiële uitspoeling naar nieuw gegraven poel, echter ook hier waterpeil gelijk aan omliggende sloten.

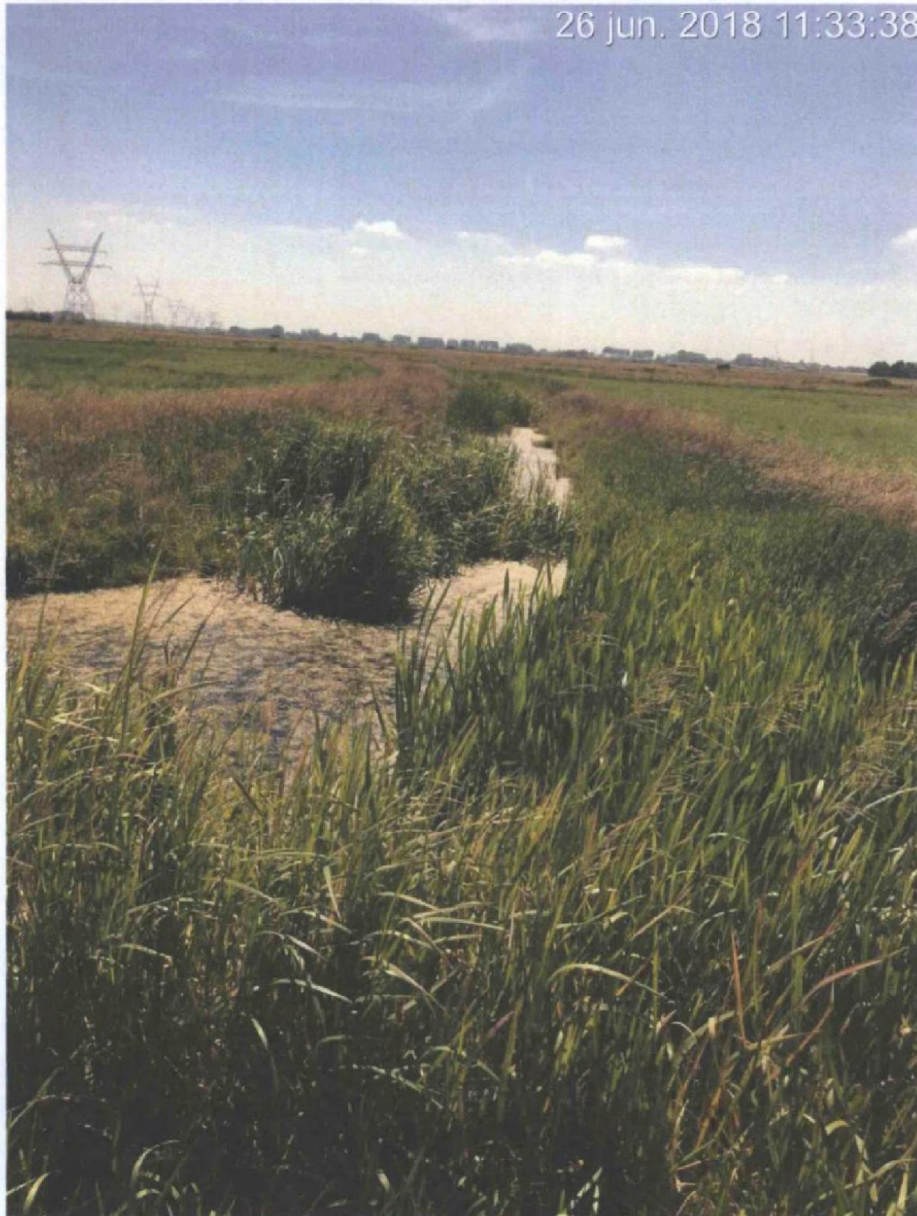
26 jun. 2018 11:30:42

Wat opvalt, is dat de oorspronkelijke sloten in de nabijheid allemaal erg weinig water bevatten en bijna alleen uit bagger bestaan, vele delen zijn droog gevallen en overgroeid.

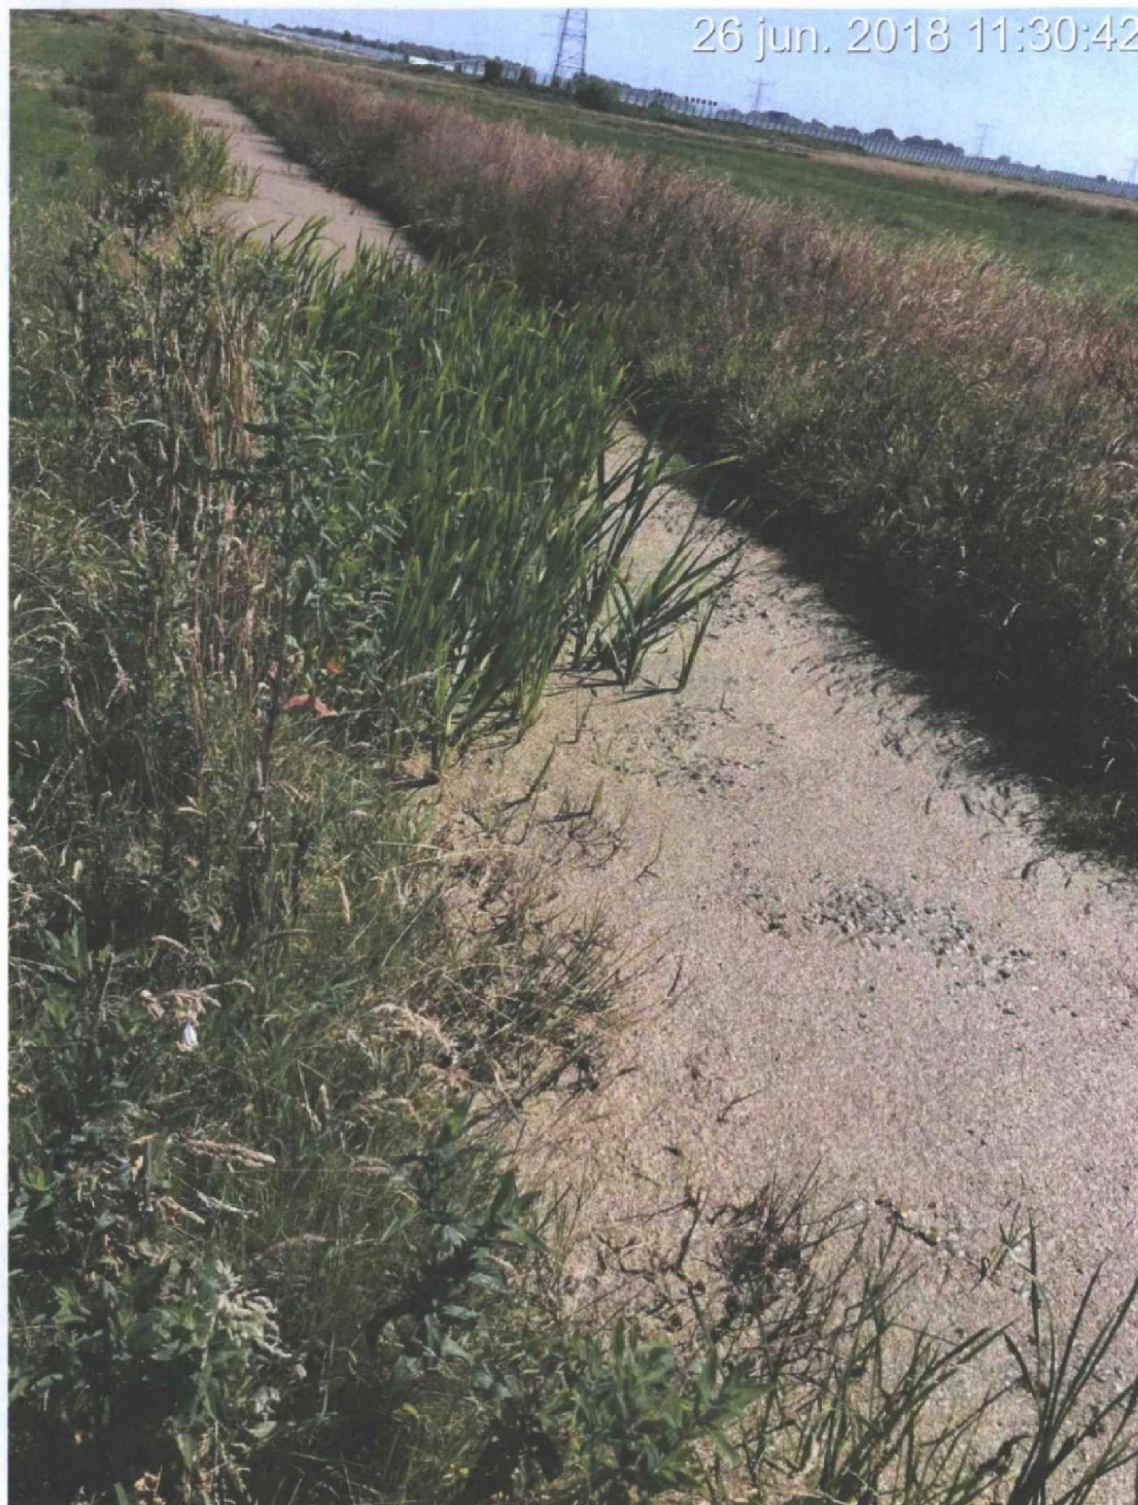
26 jun. 2018 11:26:15

De foto's van 11.26,15 en 11.26,33 uur zijn genomen vanaf de kopse kant van poel 3 richting het zuiden. Hier is duidelijk te zien dat deze sloot al erg droog en begroeid is.

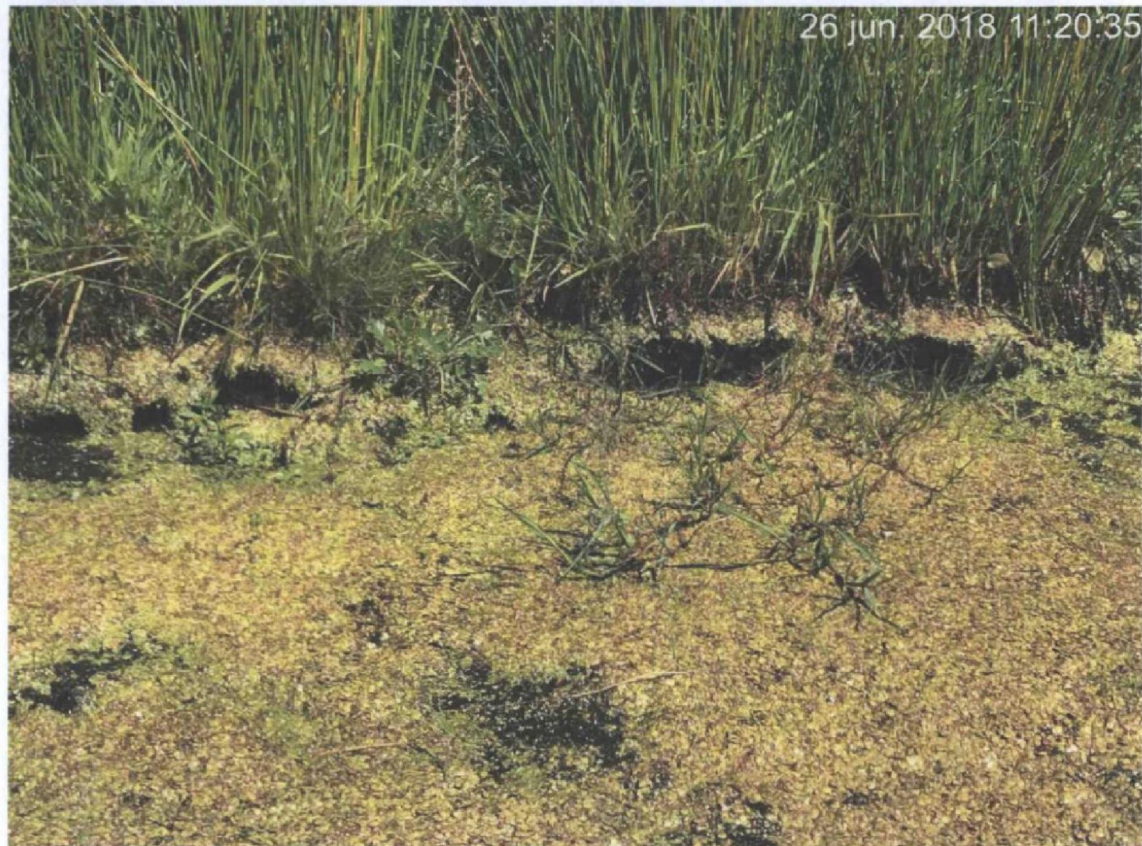
Foto van de oorspronkelijke watergang ten noorden van poel 1; te zien is dat het peil inderdaad een aantal centimeters is gezakt, echter dit kan ook te wijten zijn aan de aanhoudende droogte mede door het feit dat deze sloten al 3 jaar niet zijn onderhouden bestaan zijn voor het grootste gedeelte uit slib.
