## Controlerapport Handhaving Wet Natuurbescherming Soorten

| Onderwerp | Controle faunaschermen |
| Controle datum | - 11-03-2019 |

| <b>Locatie</b><br>Plaats van controle/activiteit<br>Status gebied<br>Natura 2000-gebied | - Bloemendalerpolder Weesp<br>- n.v.t.<br>- n.v.t. |

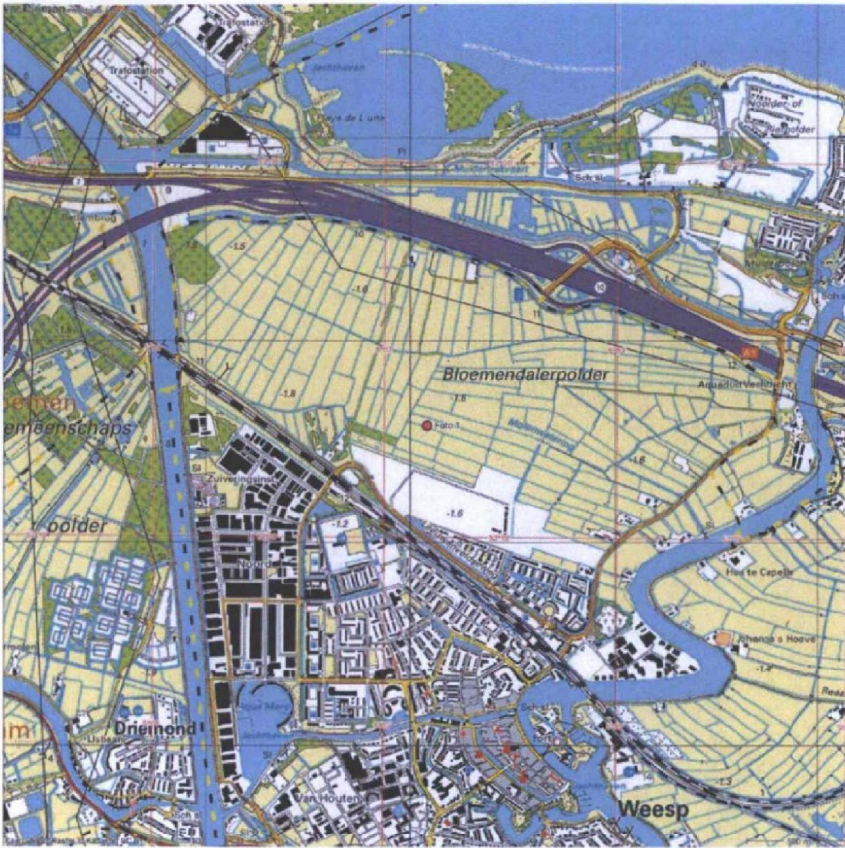
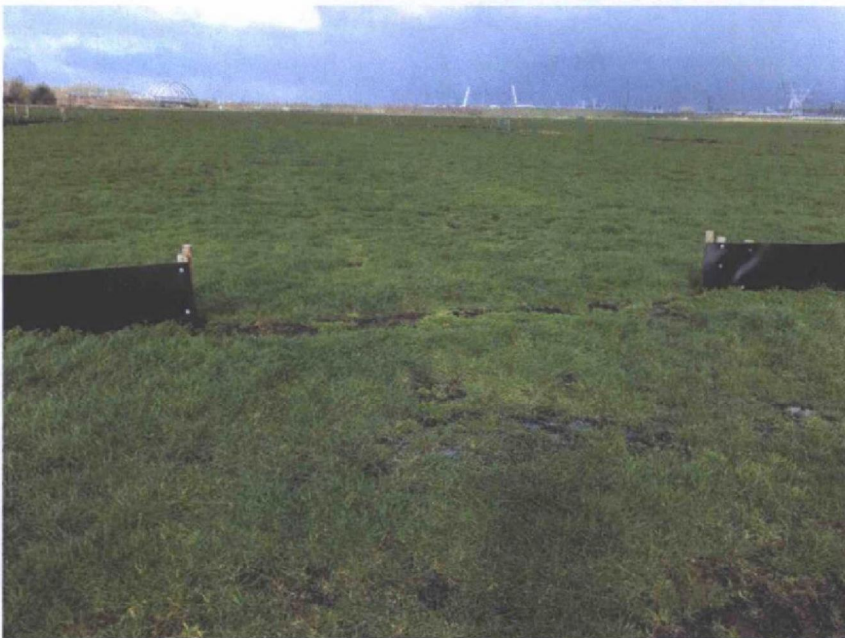
Foto 1

Hier mist de plank die deze opening sloot, bij navraag **5.1.2e** zal deze opening gesloten gaan worden met scherm materiaal i.p.v. plank.

*Foto 1-1: Scherm geplaatst*

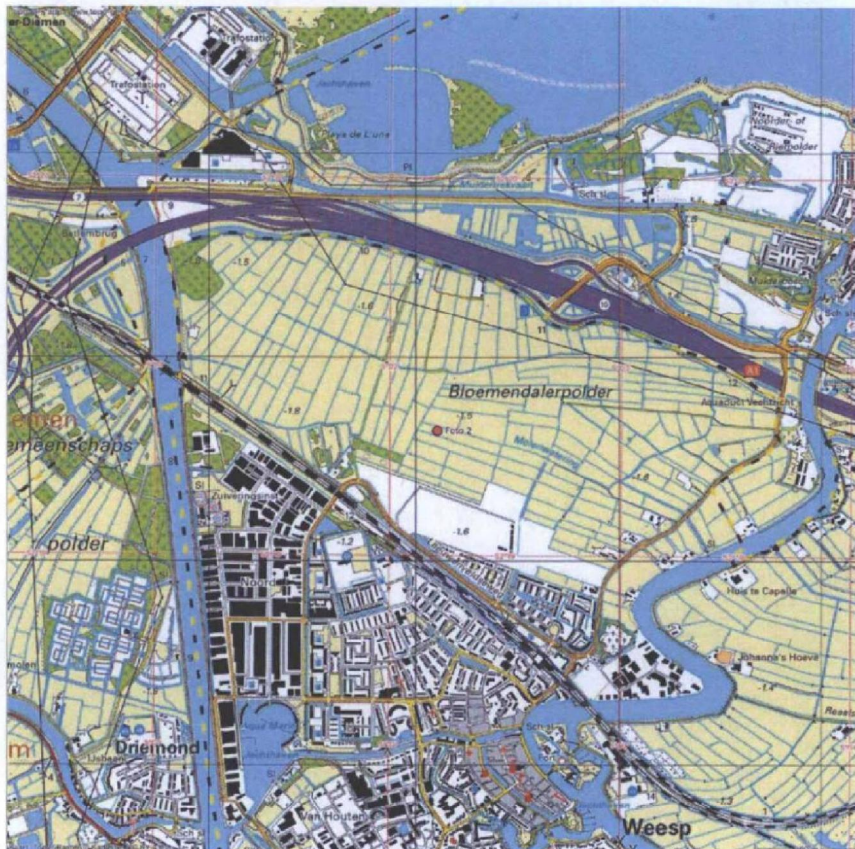
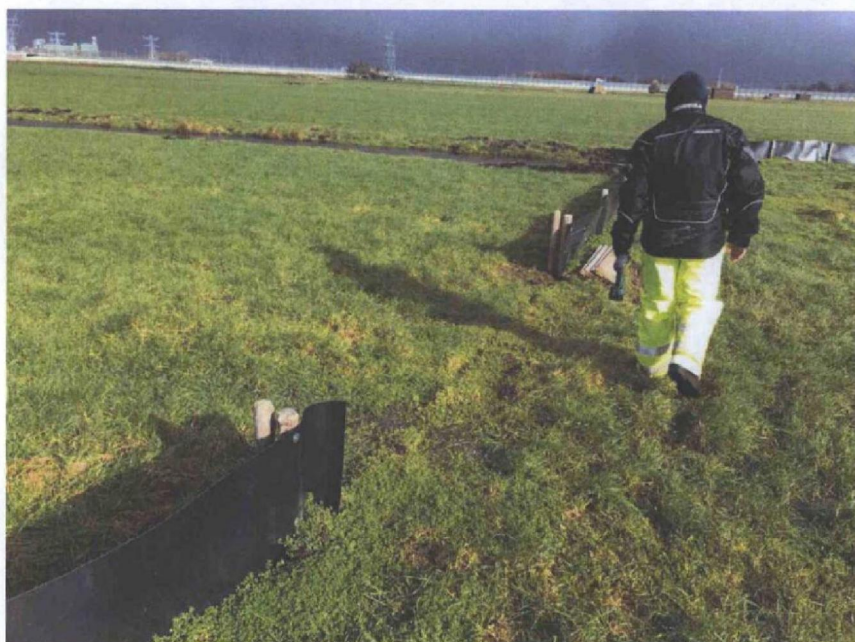
Foto 2

Ook hier mist de plank en ook hier zal het scherm gesloten worden met scherm materiaal i.p.v. Plank

*Foto 2-1: Scherm geplaatst*

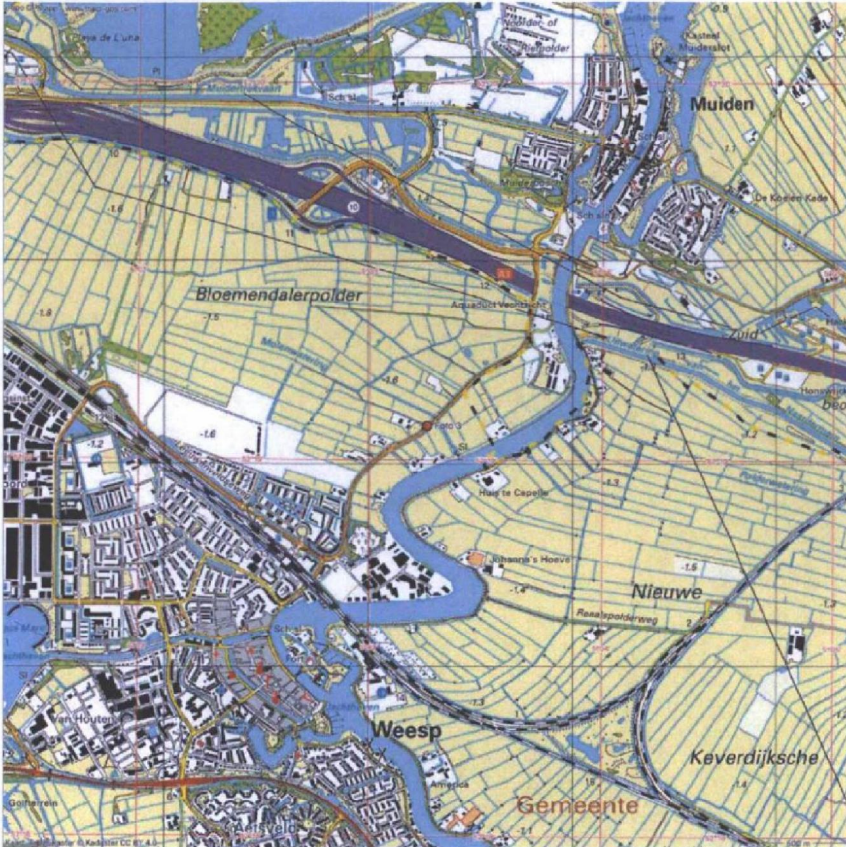
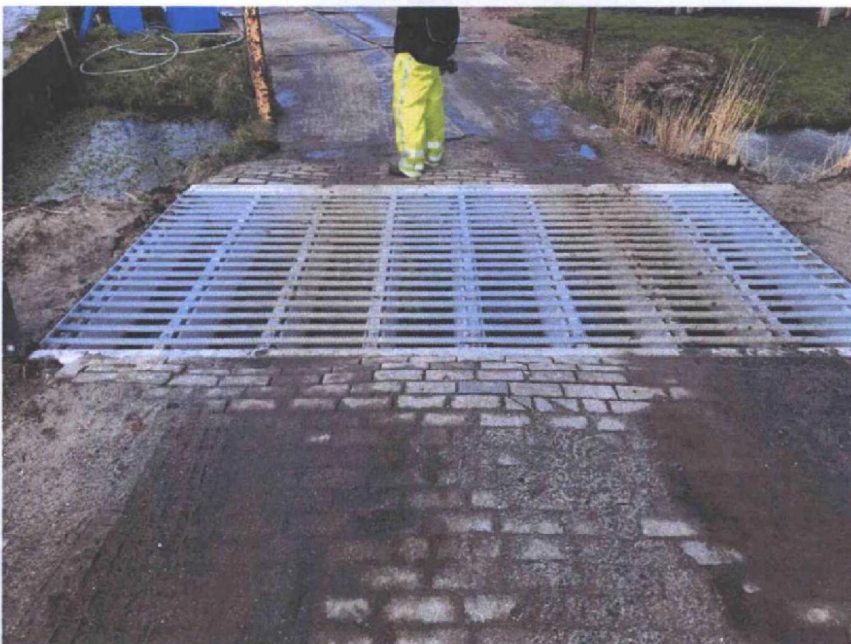
Foto 3

Dit inrijrooster aan de Korte Muiderweg dient nog voorzien te worden van een aantal plankjes zodat mogelijk ingelopen beschermde soorten dit rooster alleen uit kunnen gaan aan de zijde van de weg en niet het bouwterrein kunnen betreden.

*Foto 3-1: Houten blokjes geplaatst, worden deze week nog vervangen door houten schotjes*

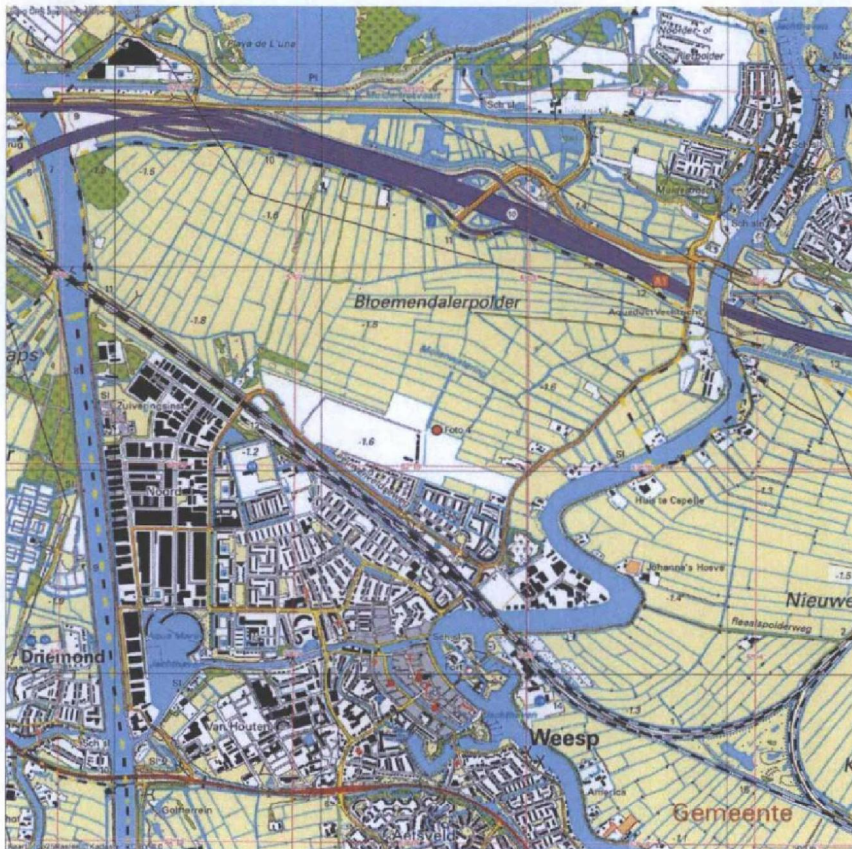
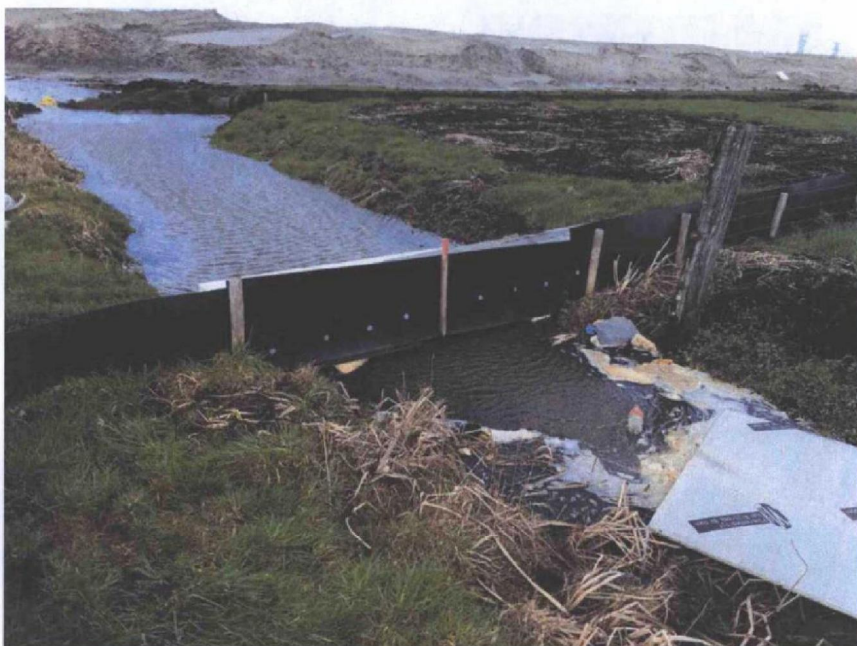
Foto 4

Dit scherm wat over de sloot hangt dient dieper in het water geplaatst te worden.

*Foto 4-1: Scherm verlaagd tot in het water*

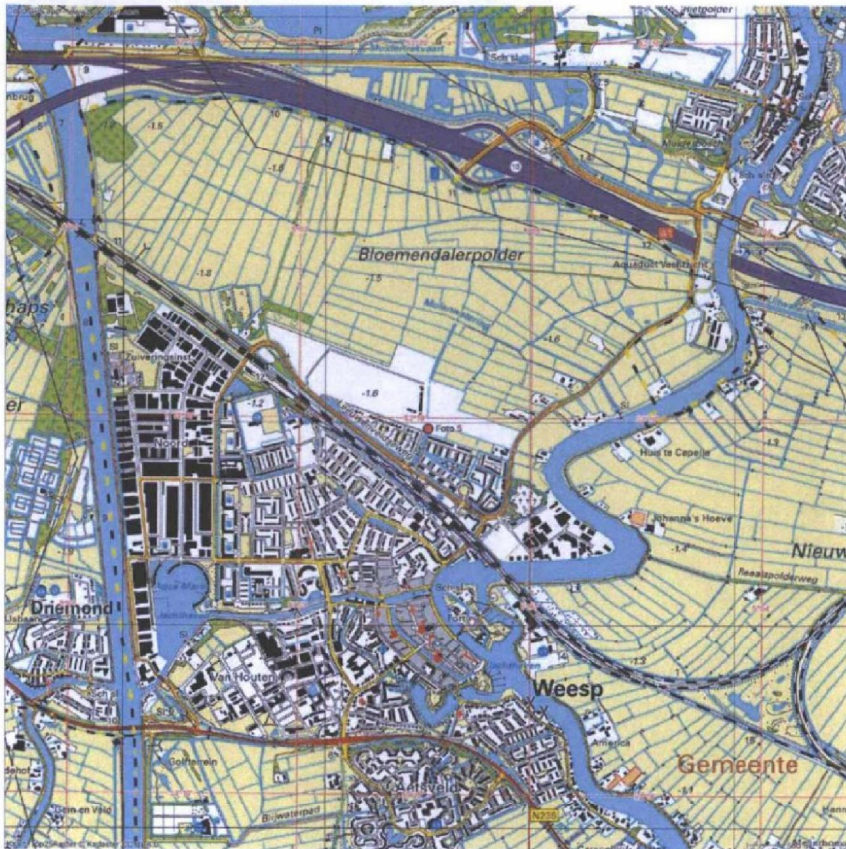
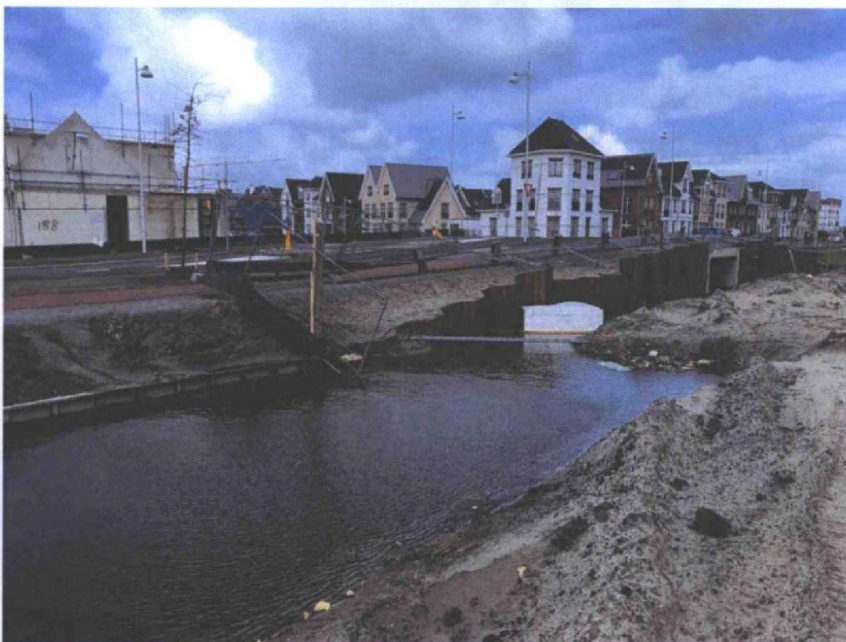
Foto 5

Deze afsluiting is door de weersomstandigheden omgewaaid, dient teruggeplaatst te worden en zodanig vastgezet te worden dat deze ook bij slecht weer functioneel blijft.

*Foto 5-1: Hekken weer overeind gezet en geschoord.*

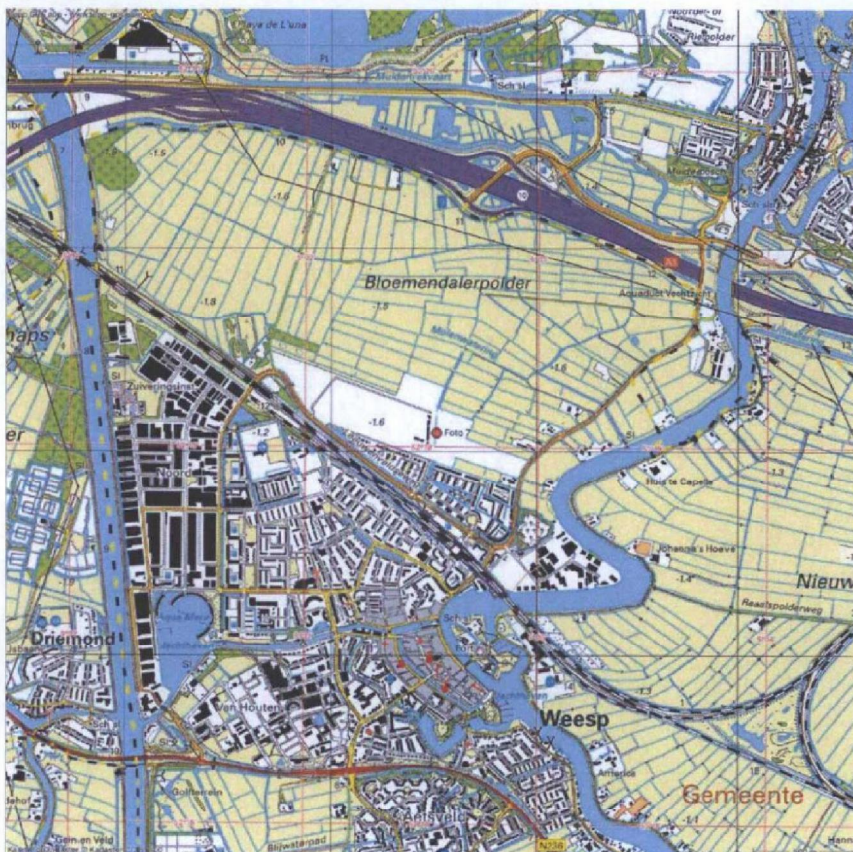
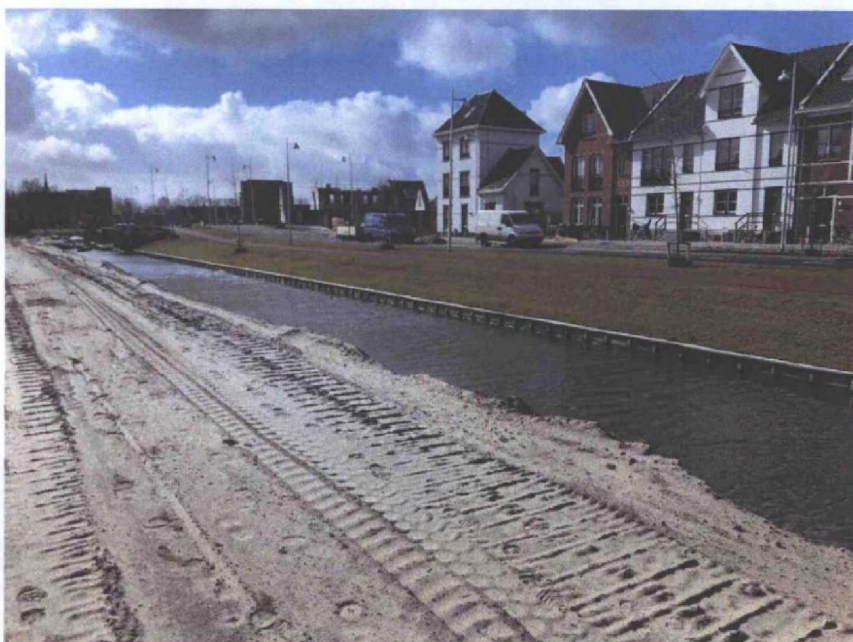
Foto 7

Aan weerszijde van deze straat zijn faunaschermen geplaatst, echter lang het water is dit niet het geval. Ter beoordeling aan ecooloog RUD NHN en begeleidend ecooloog ( Els en Linde ) of dit wenselijk is.

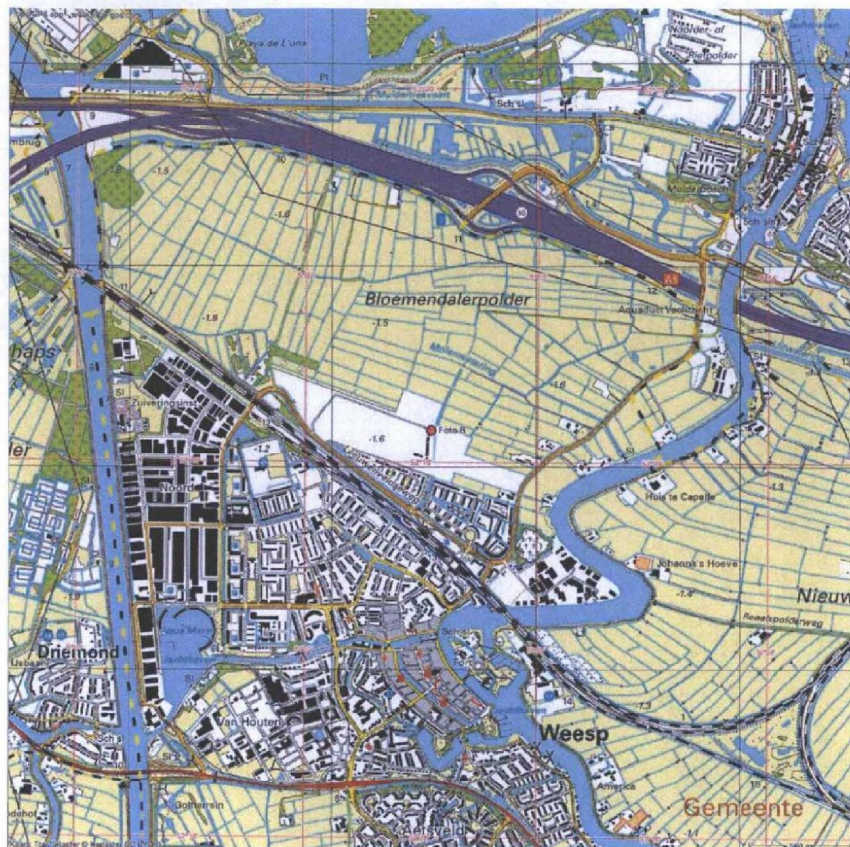
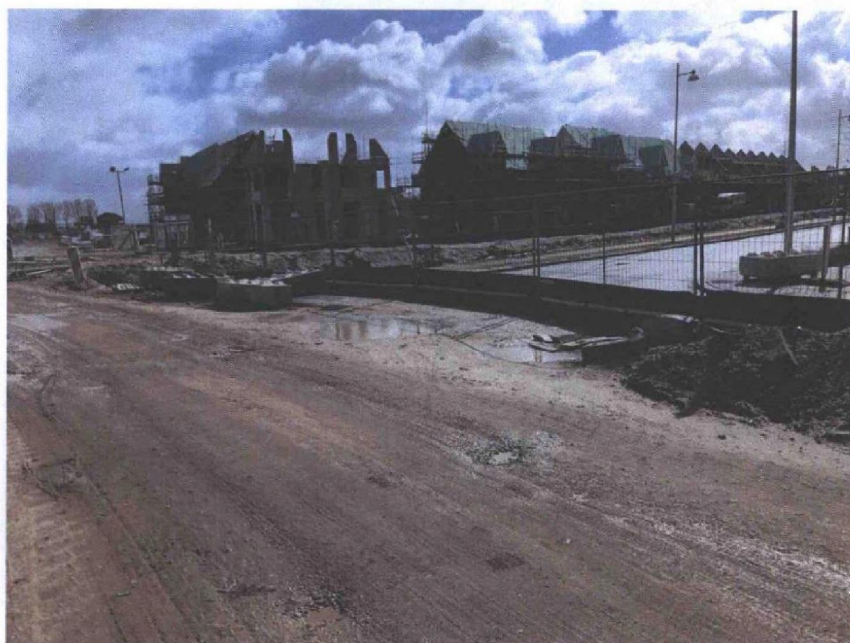
Foto 8

Betreft hier een gesloten hek wat toegang gaf tot het bouwterrein, de schermen zijn gemonteerd aan het hekwerk. Op het moment dat dit toegangshek niet (meer) gebruikt wordt is het aan te bevelen hier zandzakken voor te leggen om ook de laatste en kleinste kieren te dichten.

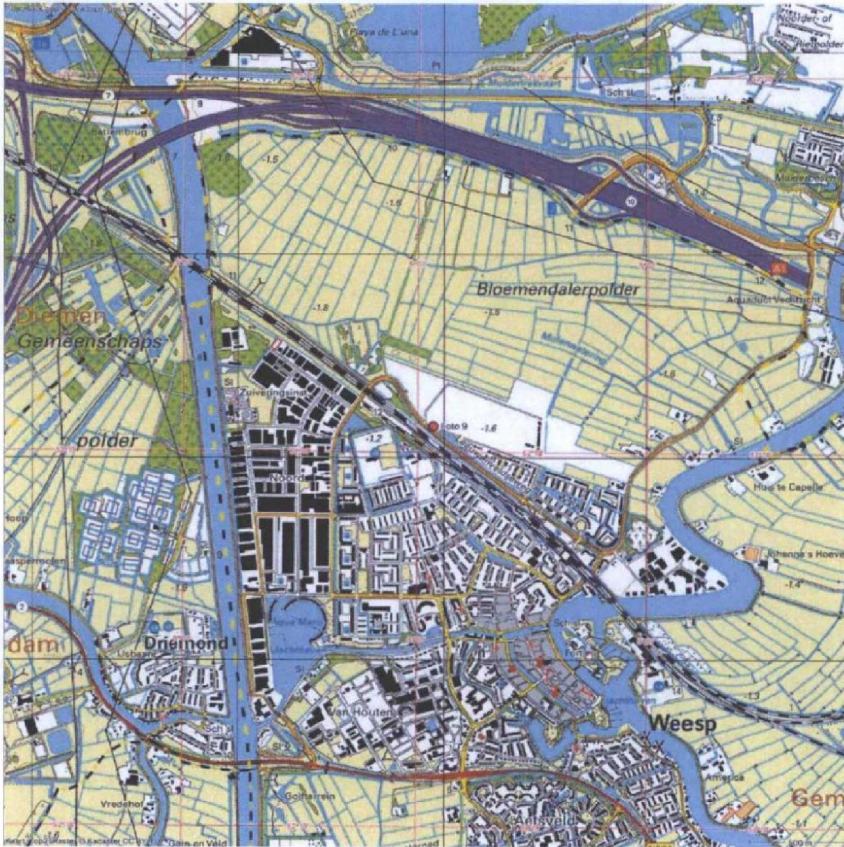
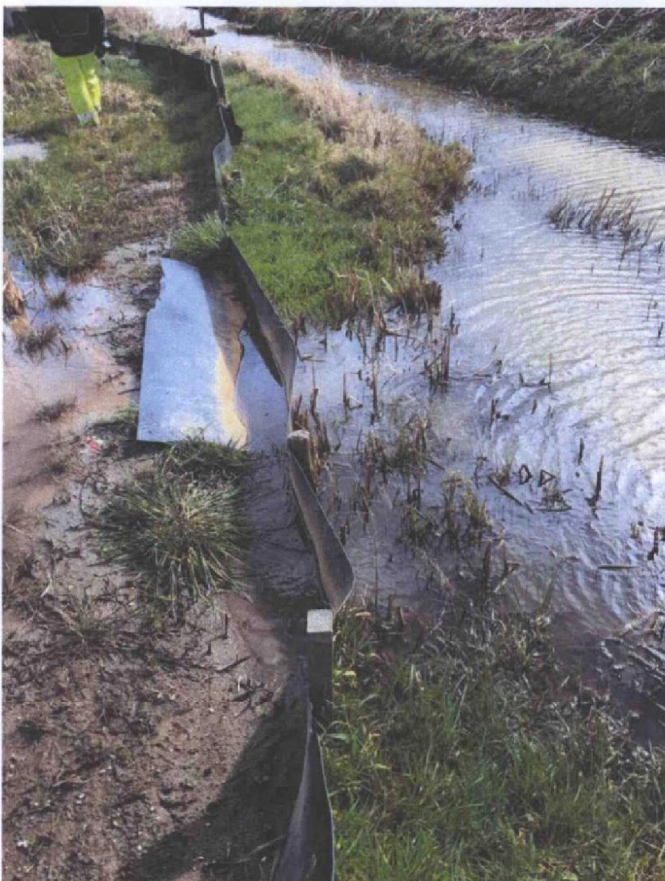
Foto 9

Betreft hier een aantal meter faunascherm wat qua hoogte niet meer voldoet. Betreft de locatie die vorig seizoen niet te betreden was i.v.m. drijfzand.

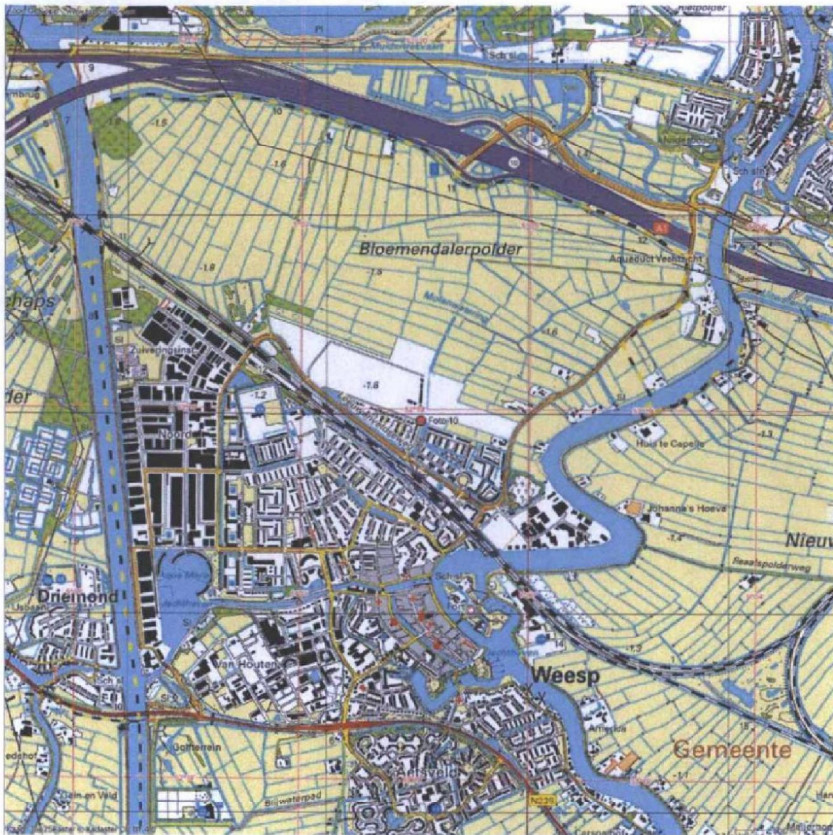
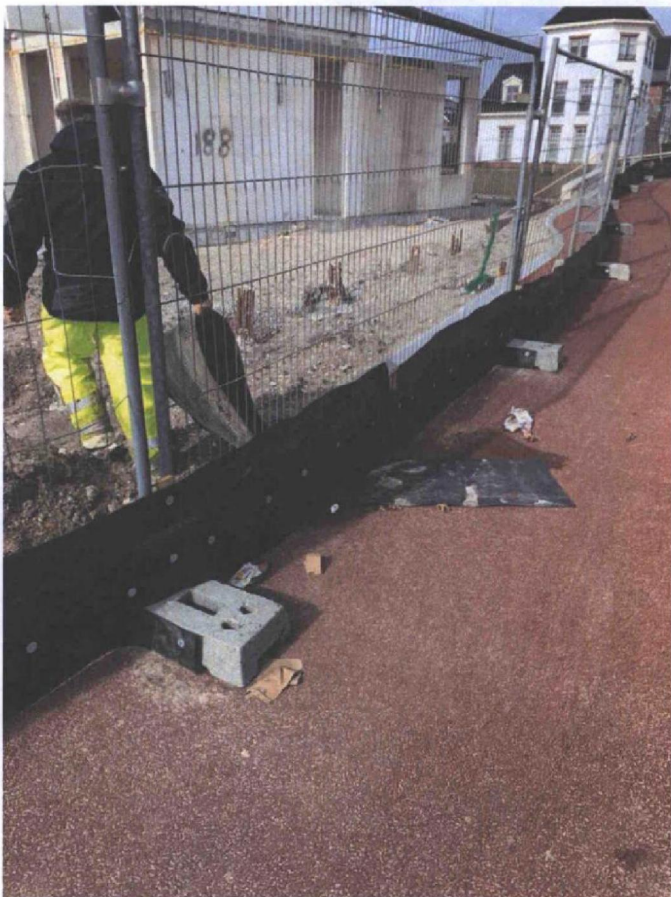
Foto 10

**Foto 10 en 11** betreffen geen gebreken maar laten zien dat de Gem veel inspanning levert om het betreden van beschermde soorten tegen te gaan op de percelen (voormalig 1B1) waar nu al woningen zijn opgeleverd.

De faunaschermen kunnen hier niet de voorgeschreven 10 worden ingegraven omdat hier bestrating aanwezig is. De faunaschermen zijn zo strak mogelijk tegen het wegdek aan geplaatst.
