## Controlerapport Handhaving Wet Natuurbescherming Soorten

| Onderwerp | Inrichting compensatie gebied en steekproef faunaschermen onderhoud. |
| Controle datum | - 22-05-2019 |

| <b>Locatie</b><br>Plaats van controle/activiteit<br>Status gebied<br>Natura 2000-gebied | <ul style="list-style-type: none"> <li>- Bloemendalerpolder Weesp</li> <li>- n.v.t.</li> <li>- n.v.t.</li> </ul> |

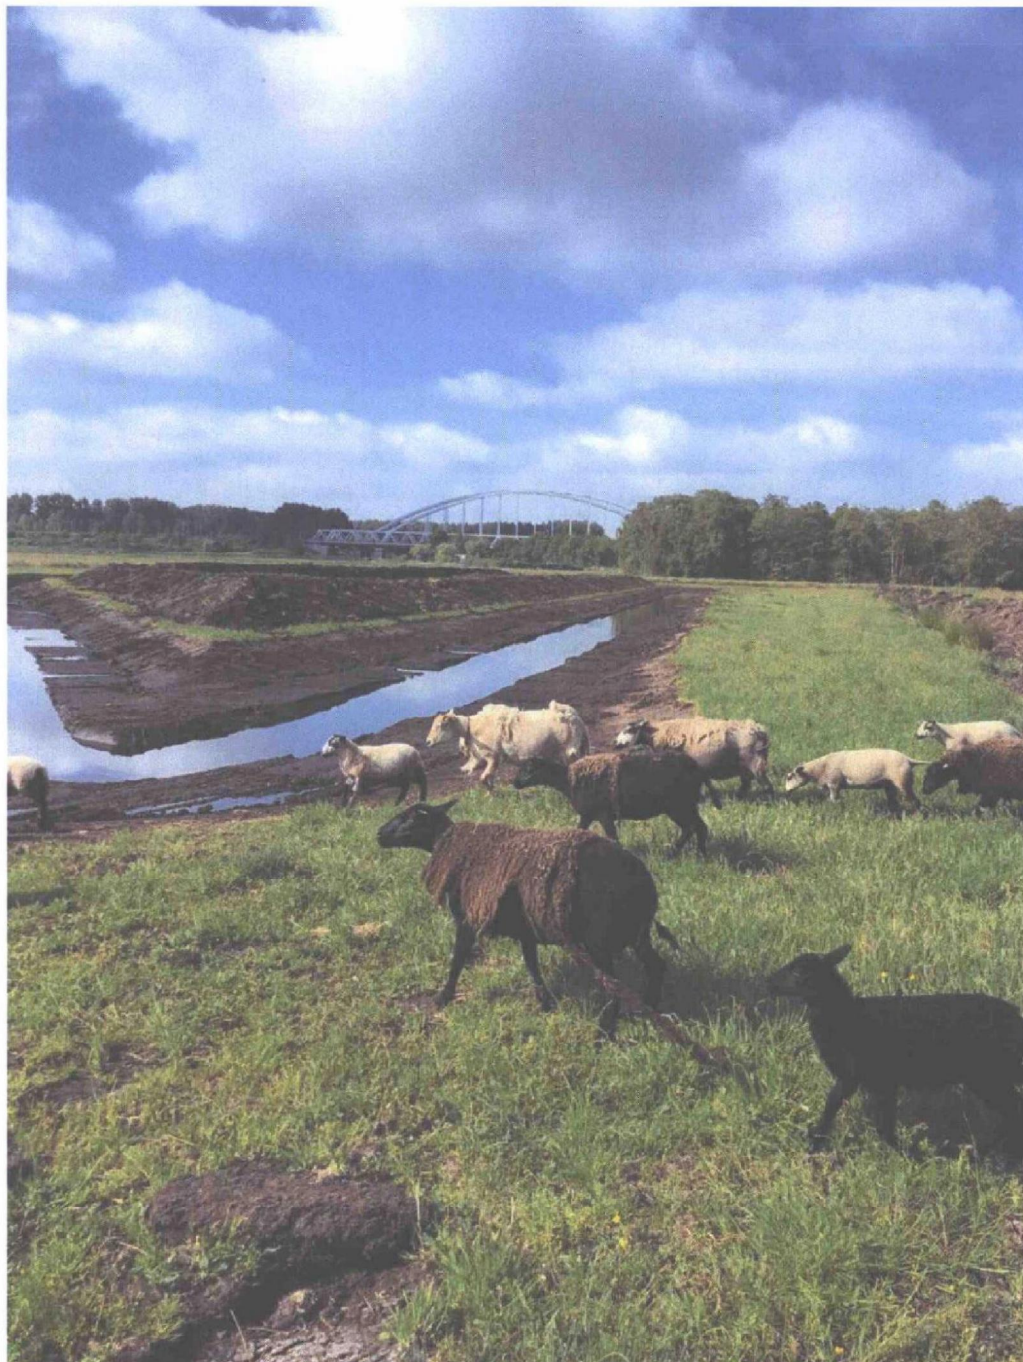
Foto 1:

Op woensdag 22 mei 2019, omstreeks 10.00 uur bevonden wij, 5.1.2e en 5.1.2e ons ter controle op de juiste naleving van het gestelde in of krachtens de wet natuurbescherming in het compensatiegebied D3. Hier zagen wij dat er een nieuwe watergang was aangebracht ( zie foto )  
Ook zagen wij dat er geen doorsteken waren gemaakt naar bestaande sloten.  
Wij zagen dat de nieuw gegraven watergang zich deels al weer had gevuld met grondwater.  
Duidelijk te zien is ook dat er geen grote of diepe rijsporen aanwezig zijn rondom deze nieuwe aangelegde watergang. Bijlage foto's ( 1,3,4,5 )

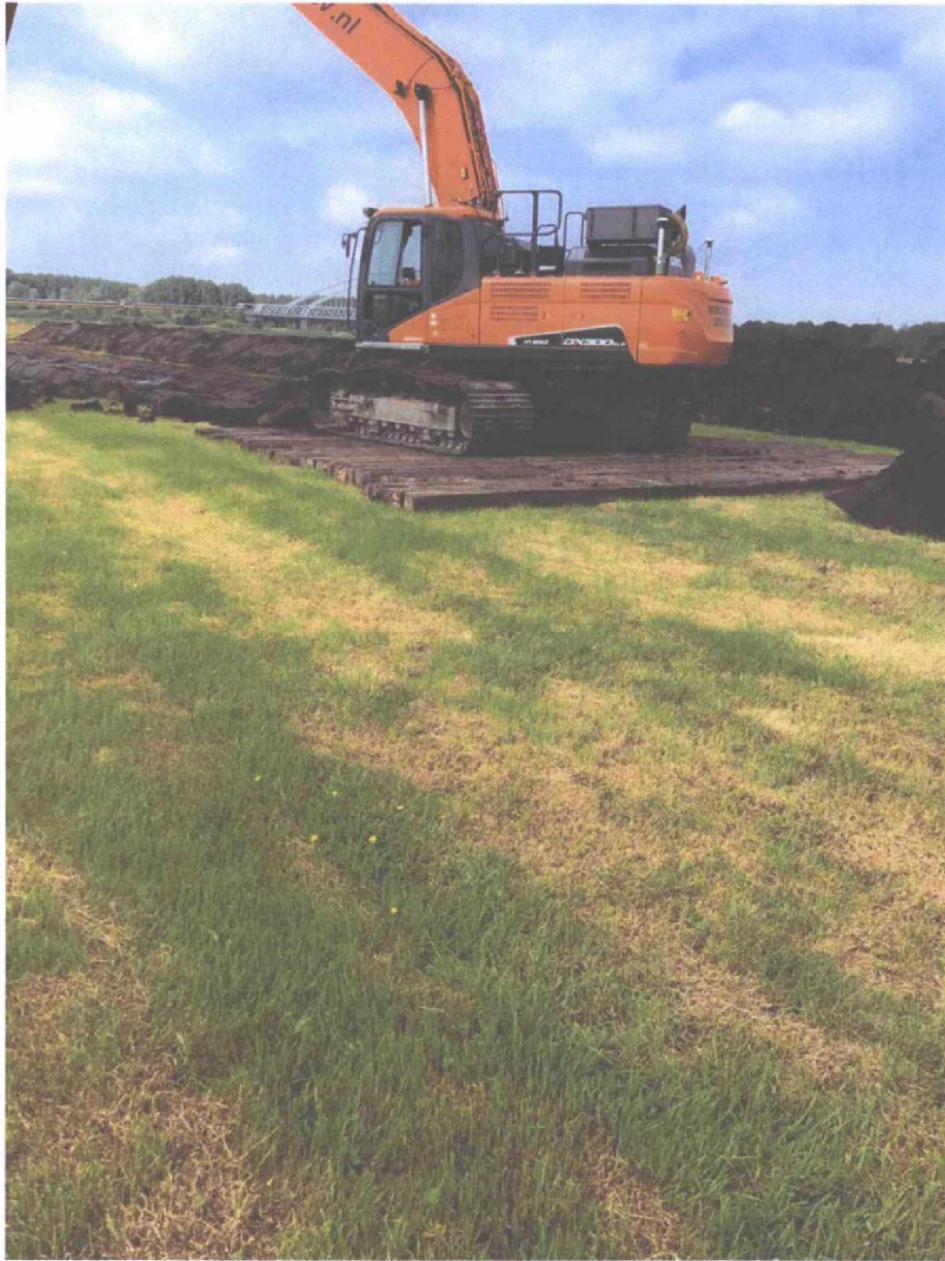
Wij zagen dat hier met een graafmachine een nieuwe watergang werd aangelegd. Wij zagen dat het gras hier ook kort was gemaaid en dat het maaisel was afgevoerd. Verder zagen wij dat er aan de rand van dit perceel tapijttegels aanwezig waren op een gedeelte waar op dit moment niet gewerkt werd.

Wij zagen dat de graafmachine op zgn. draglineschotten, dit om de bodem zo min mogelijk beschadigen.
