## Controlerapport Handhaving Wet natuurbescherming

| <b>Provincie Noord-Holland</b> | <b>Zaaknummer: OD.286425</b> |
| <b>Controlegegevens</b><br><br>Onderwerp<br>Controledatum<br>Datum hercontrole<br>Inspecteur(s)<br>Reden bezoek | <ul style="list-style-type: none"> <li>- Bloemendalerpolder /GEM</li> <li>- 10-07-2019</li> <li>- onbekend</li> <li>- 5.1.2e</li> <li>- Controle aanleg nieuwe faunaschermen</li> </ul> |

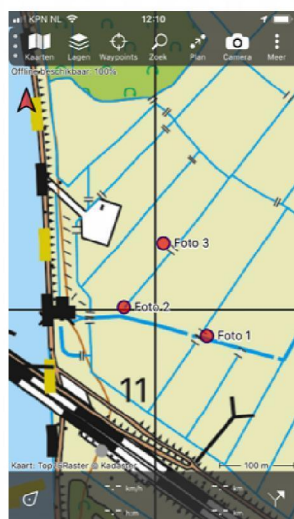
Wij hebben een meting verricht om na te gaan hoe breed deze strook was. Wij zagen dat deze strook circa 106 meter breed was op het punt tussen foto 1 en foto 2 zie illustratie ;

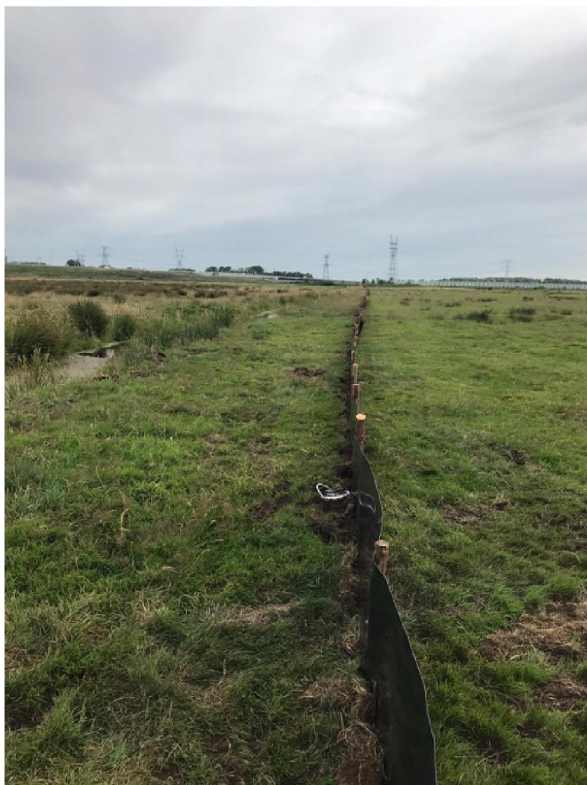
**Foto 1**

WGS 52.32506 5.02152  
 WGS N 52°19.504' E 5°01.291'  
 WGS N 52°19'30.2" E 5°01'17.5"  
 UTM 31U 637764 5799118  
 MGRS31 UFT 37763 99117  
 RD 130070 481965

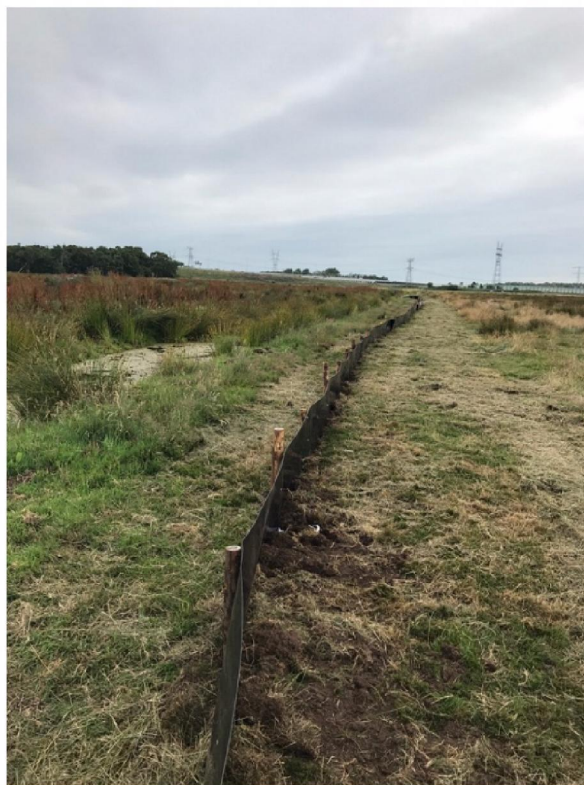
**Foto 2**

WGS 52.32540 5.01988  
 WGS N 52°19.524' E 5°01.193'  
 WGS N 52°19'31.5" E 5°01'11.6"  
 UTM 31U 637651 5799152  
 MGRS31 UFT 37650 99152  
 RD 129958 482003

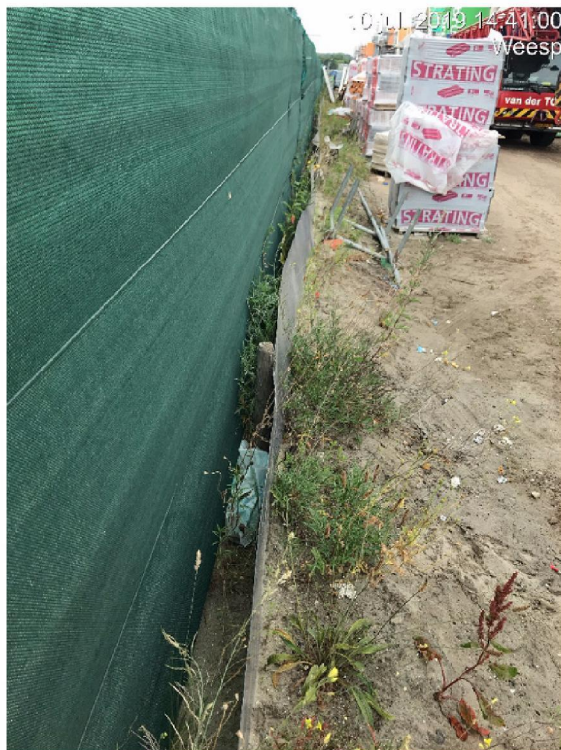
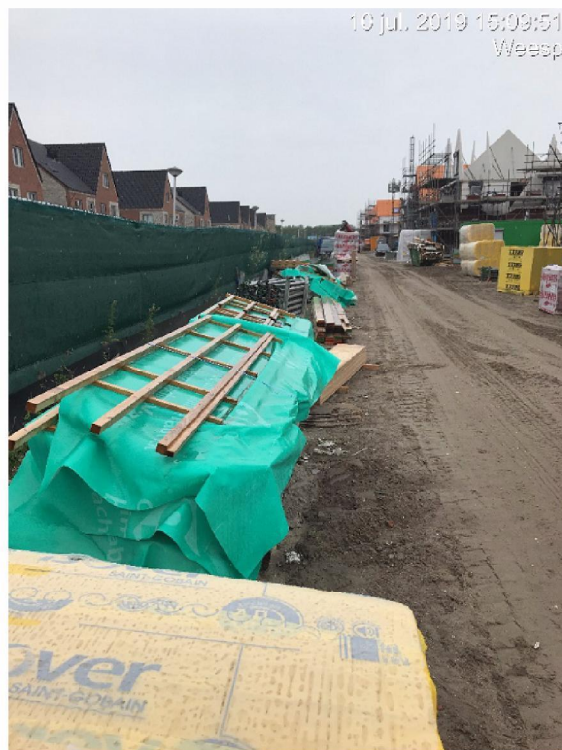
Bijlage 4 en 5 :

Tijdens de controle van de faunaschermen in deelgebied 1A en 1B1 zagen wij dat er in de strook naast de daar aanwezige faunaschermen veel opslag van materiaal aanwezig was. Zie bijlage 4 en 5

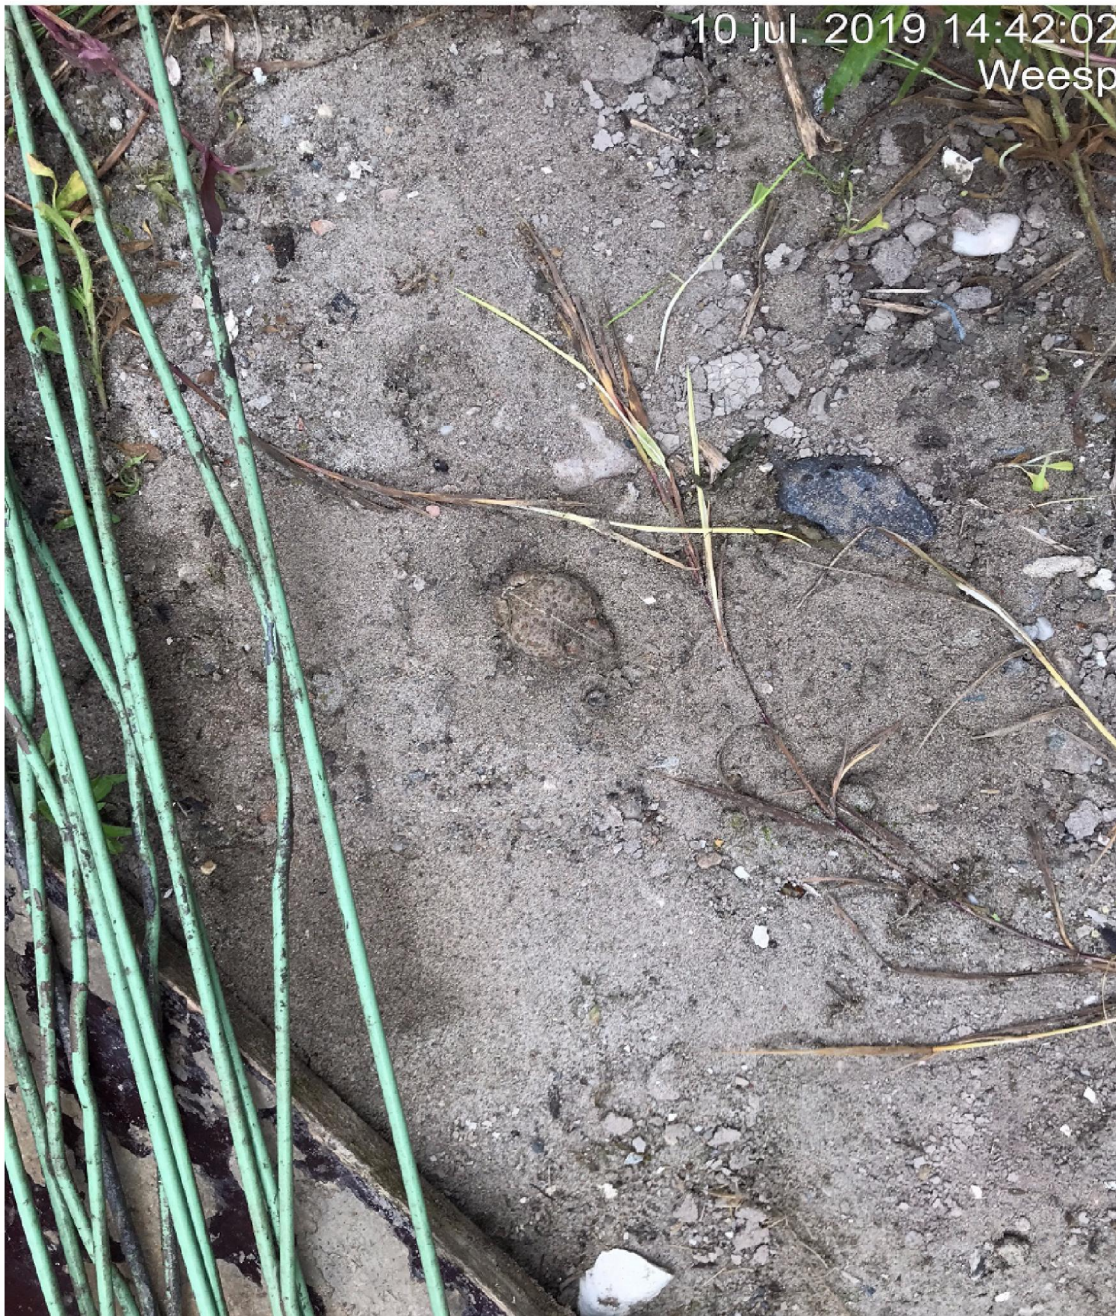
Bijlage 6:

Nadat wij een plank hadden opgelicht die hier in deze strook lag zagen wij dat er een rugstreeppad onder deze plank aanwezig was. Zie foto en locatie bijlage 6;

Gezien de vondst van 2 rugstreeppadden in een zeer korte tijd is het niet uitgesloten dat er zich in deze strook nog meer exemplaren bevinden. Deze exemplaren zullen hier weggevangen moeten worden.

**aantreffen 2 rugstreepadden op deelgebied . ontheffing voorschrift 29 schrijft voor:**

**" Wanneer exemplaren van de heikikker en of rugstreepad in het projectgebied (binnen het scherm) worden aangetroffen, worden de werkzaamheden binnen het betreffende scherm direct stilgelegd.."**

**Maatwerk vereist.**

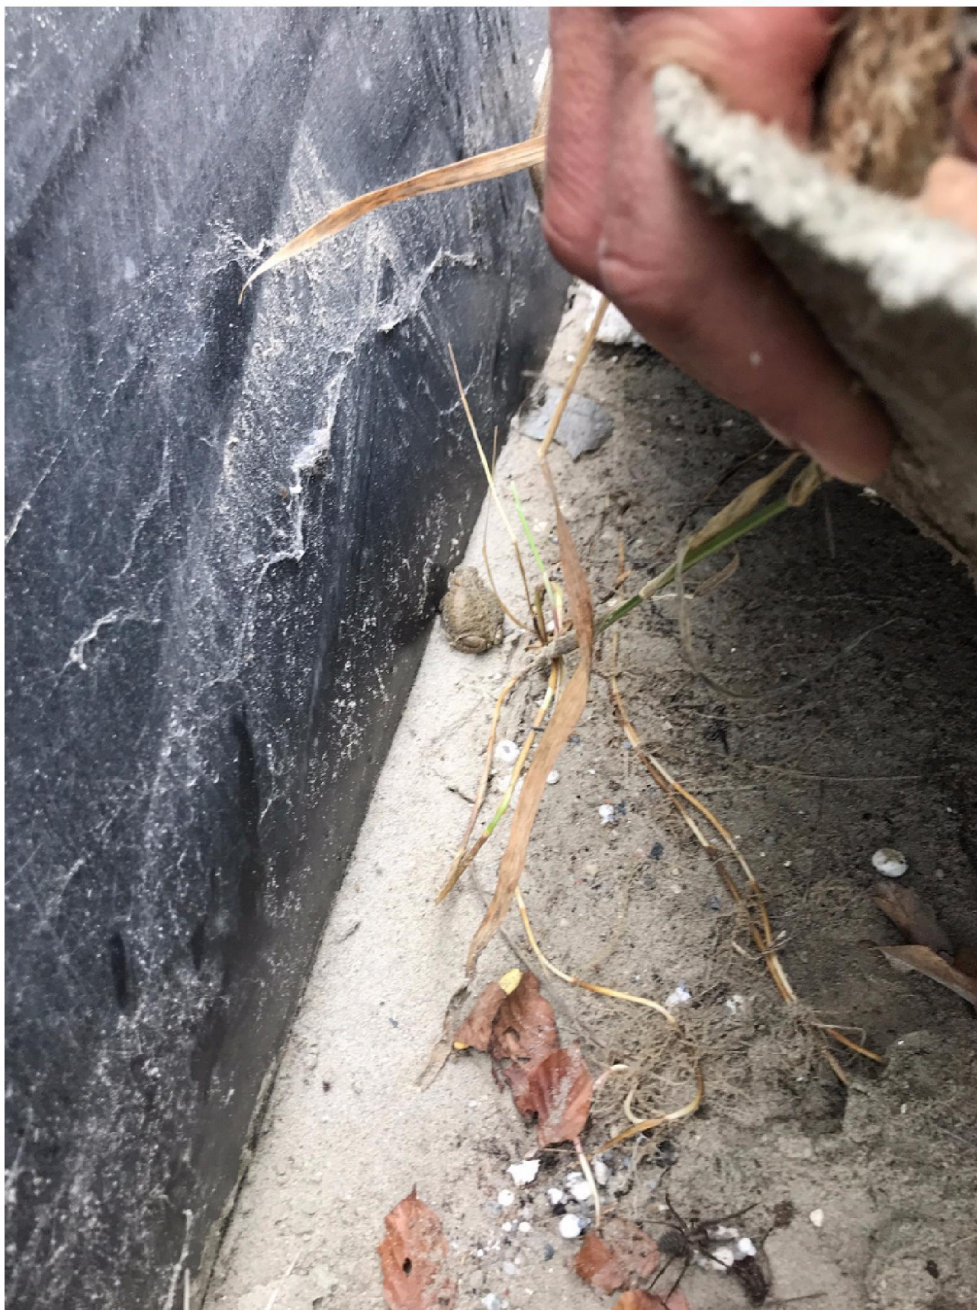
Bijlage 7:

Nadat wij een aantal meter verderop nog een stapel plaatmateriaal oplichtte zagen wij dat ook hieronder een rugstreeppad aanwezig was. zie foto en locatie bijlage 7;

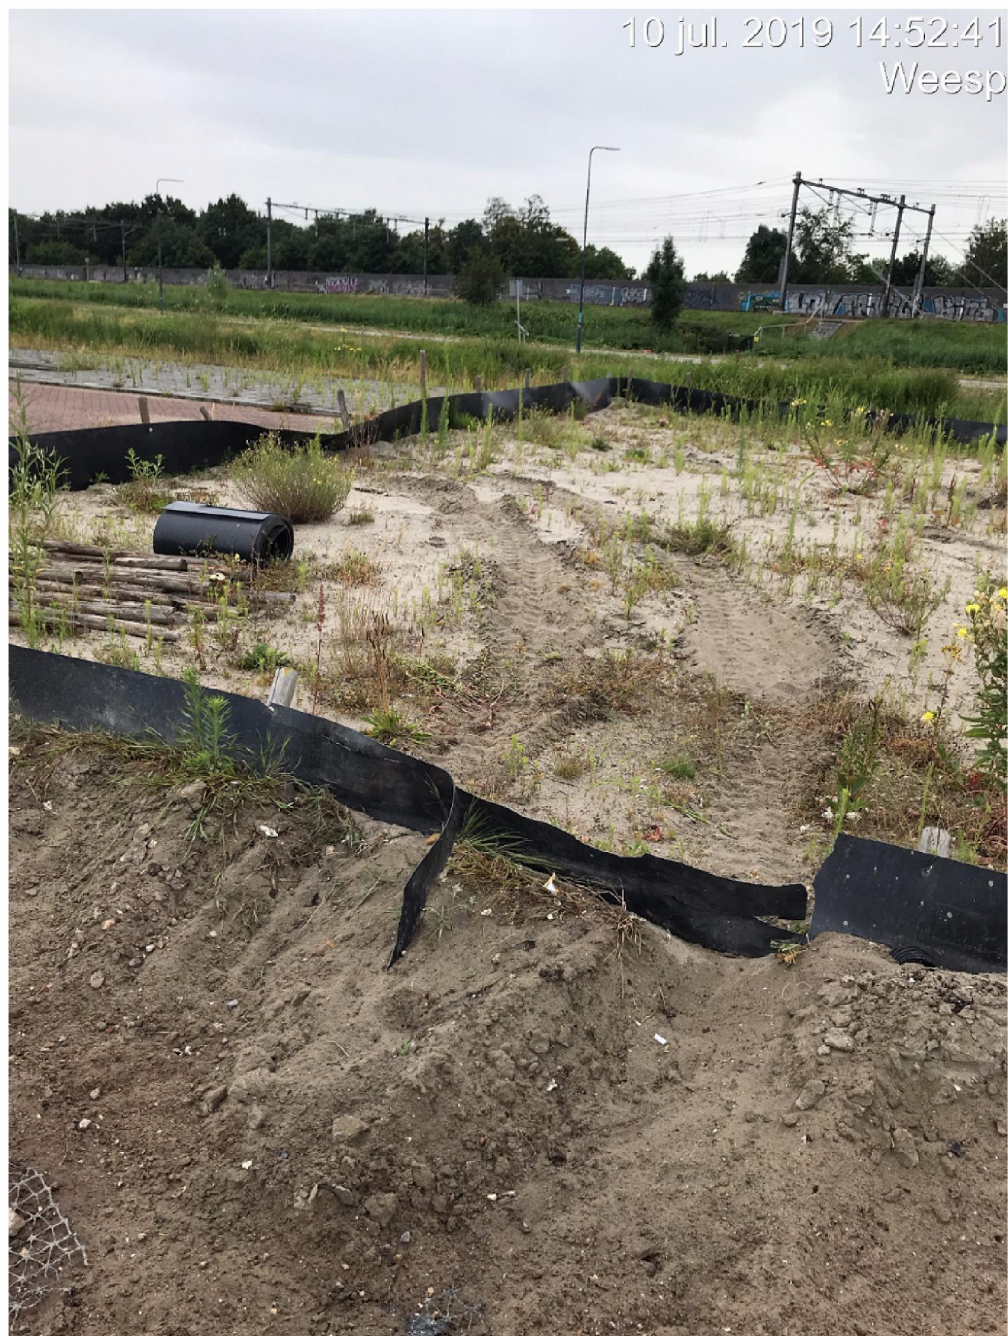
Bijlage 8:

Aan het einde van het faunascherm in deelgebied 1B1 zagen wij dat er kennelijk een voertuig door het faunascherm was gereden. duidelijk is te zien dat er bandensporen dwars door het scherm heen lopen. Dit dient hersteld te worden . zie bijlage 8
