## Controlerapport Handhaving Wet Natuurbescherming Soorten

| <b>Provincie Noord-Holland</b> | <b>Zaaknummer: 251537</b> |
| Onderwerp | - Bloemendalerpolder |
| Controle datum | - 26-06-2018 |

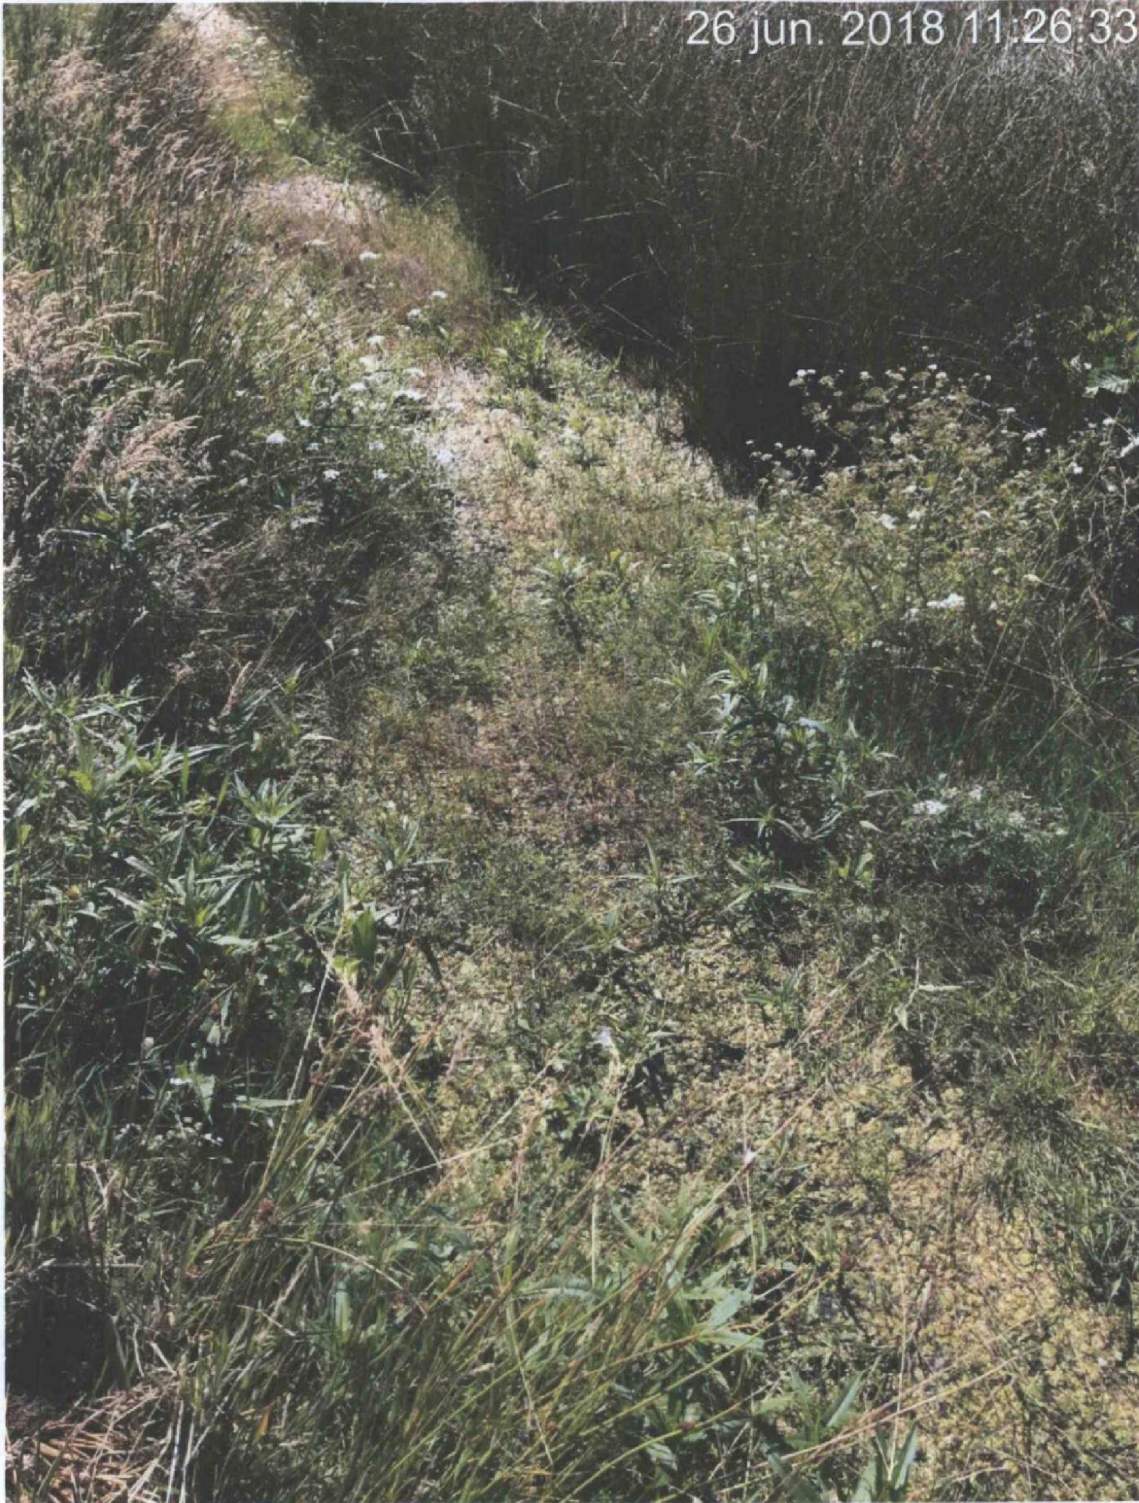
26 jun. 2018 11:26:33

**Waarneming ter plaatse voor wat betreft het zakken van het waterpeil:**

Foto van de oorspronkelijke watergang ten noorden van poel 1; te zien is dat het peil inderdaad een aantal centimeters is gezakt, echter dit kan ook te wijten zijn aan de aanhoudende droogte mede door het feit dat deze sloten al 3 jaar niet zijn onderhouden bestaan zijn voor het grootste gedeelte uit slib.
