## Controlerapport Handhaving Wet Natuurbescherming Soorten

| Onderwerp | Inrichting compensatie gebied en steekproef faunaschermen onderhoud. |
| Controle datum | - 22-05-2019 |

| <b>Locatie</b><br>Plaats van controle/activiteit<br>Status gebied<br>Natura 2000-gebied | <ul style="list-style-type: none"> <li>- Bloemendalerpolder Weesp</li> <li>- n.v.t.</li> <li>- n.v.t.</li> </ul> |

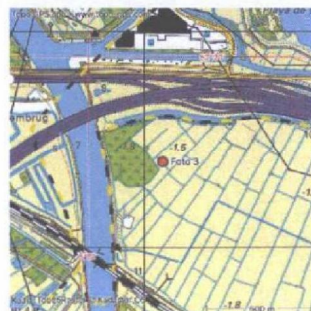
Wij zagen dat hier met een graafmachine een nieuwe watergang werd aangelegd. Wij zagen dat het gras hier ook kort was gemaaid en dat het maaisel was afgevoerd. Verder zagen wij dat er aan de rand van dit perceel tapijttegels aanwezig waren op een gedeelte waar op dit moment niet gewerkt werd.
